LOCAL: Estádio do Maracanã		PERFIL INDIVIDUAL DE SONDAAGEM		SM-01																																																																																																															
OBRA: TAV - TREM DE ALTA VELOCIDADE																																																																																																																							
Ø DO FURO: HW 0,00 a 22,60 NW 22,60 a 31,34		HASTE: Ø e=66mm Ø l=52mm	TIPO DE AMOSTRADOR: TERZAGHI & PECK BARRILETE DUPLO LIVRE	PERÍODO DE EXECUÇÃO: DE: 24/06/09 ATÉ: 27/06/09	CONTRATO Nº: -- OS. Nº: --	ESTACA:		OBS:		COORDENADAS N 7.465.448 E 681.157																																																																																																													
Profundidade (m)	COTAS	AMOSTRAS E/OU ENSAIOS	SOLO	CLASSIFICAÇÃO VISUAL-TÁCTIL DE CAMPO	INTERPRETAÇÃO GEOLÓGICA	COR	PERFIL DO SOLO CONVENÇÃO GRÁFICA	ALTERAÇÃO	RESISTÊNCIA	LAVAGEM		ENSAIO DE PENETRAÇÃO (SPT)

LOCAL: Duque de Caxias - RJ		PERFIL INDIVIDUAL DE SONDAJEM		SM-02									
OBRA: TAV - TREM DE ALTA VELOCIDADE				ESTACA:		OBS:		COORDENADAS N: 7.483.669 E: 675.673									
Ø DO FURO: HW 0,00 a 27,26 NW 27,28 a 41,13	HASTE: Ø e=66mm Ø i=52mm	TIPO DE AMOSTRADOR: TERZAGHI & PECK BARRILETE DUPLO LIVRE

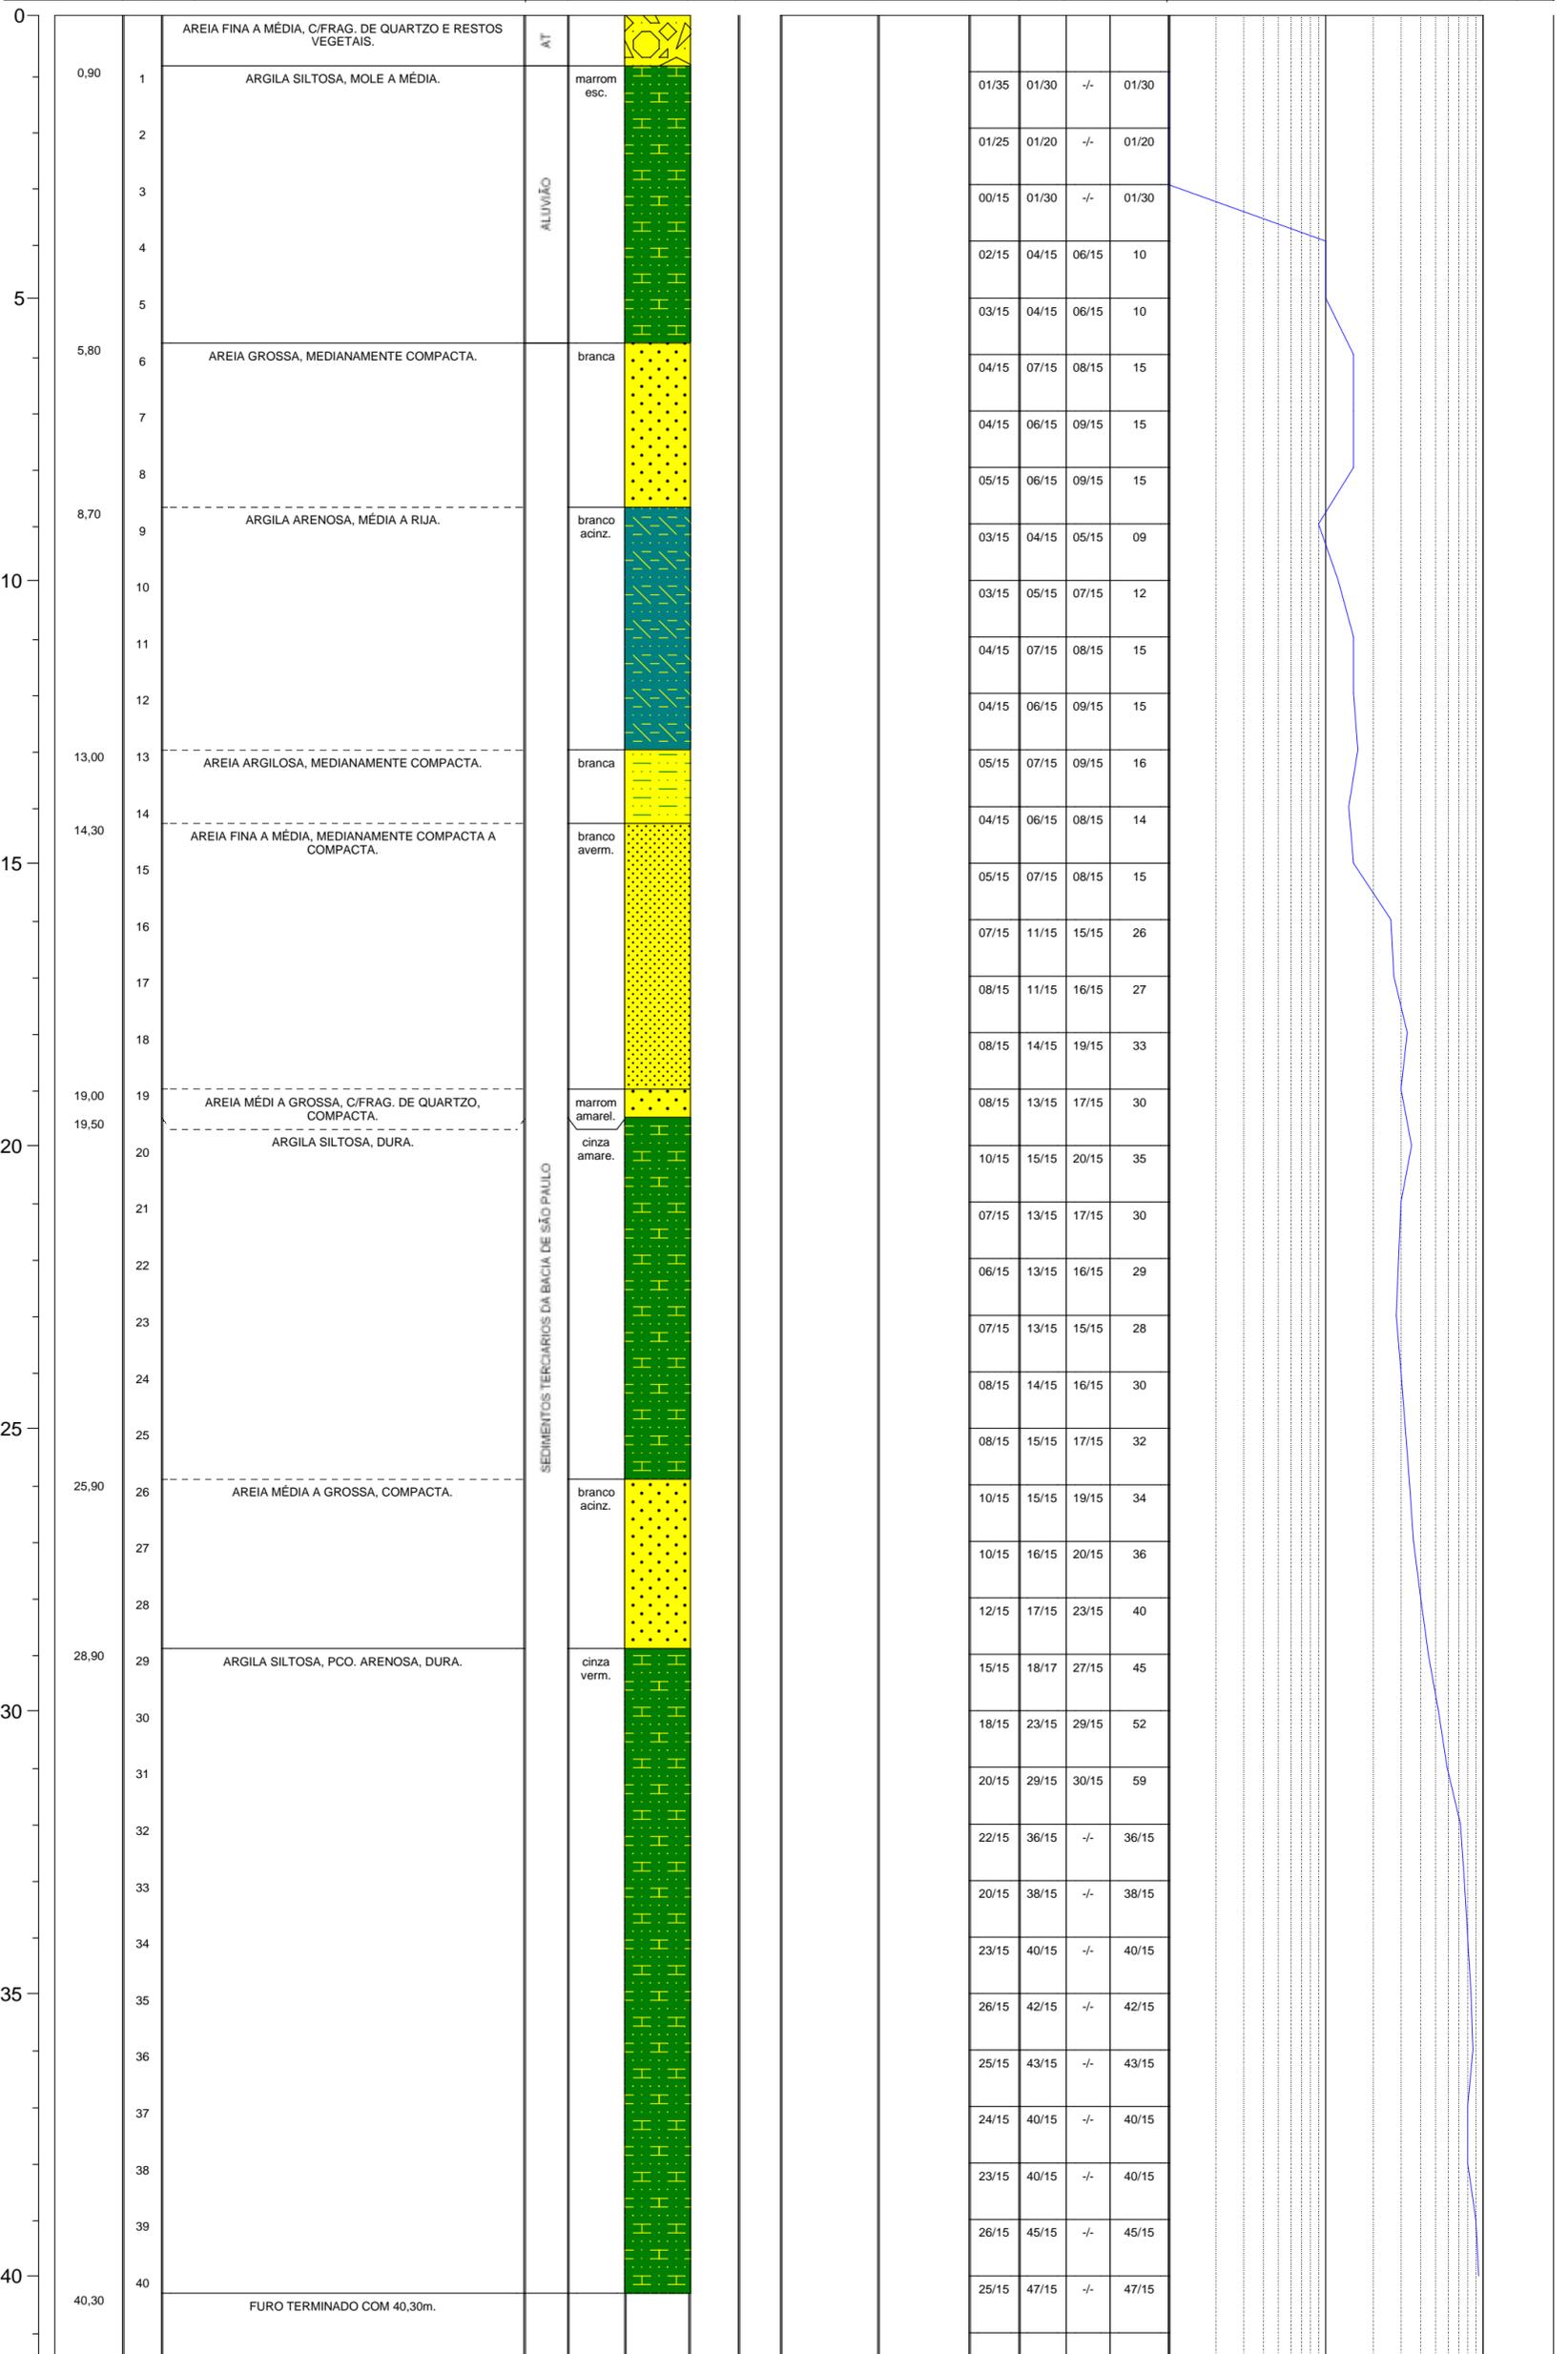
EXECUTORA:	RESPONSÁVEL TÉCNICO (NOME E CREA): EDEMIR AUGUSTO DO COUTO - CREA 0600301773	ASSINATURA RESP.:	DESENHO Nº: S/2390-28	REV.:
	EXECUTADO POR: Miguel Arcanjo	VISTO:	DATA: 01/06/2009	SONDAAGEM Nº: SM-28

LOCAL: São Paulo - SP		PERFIL INDIVIDUAL DE SONDAAGEM		SM-28																																							
OBRA: TAV - TREM DE ALTA VELOCIDADE																																															
Ø DO FURO: HW 0,00 a 40,30m NW -		HASTE: Ø e=66mm Ø i=52mm		TIPO DE AMOSTRADOR: TERZAGHI & PECK BARRILETE DUPLO LIVRE		PERÍODO DE EXECUÇÃO: DE: 11/05/09 ATÉ: 11/05/09		CONTRATO Nº: --- OS. Nº: ---		COORDENADAS N 7.399.191 E 339.072																																					
Profundidade (m)	COTAS	AMOSTRAS E/OU ENSAIOS	SOLO	CLASSIFICAÇÃO VISUAL-TÁCTIL DE CAMPO	INTERPRETAÇÃO GEOLÓGICA	COR	PERFIL DO SOLO CONVENÇÃO GRÁFICA	ALTERAÇÃO	RESISTÊNCIA	LAVAGEM		ENSAIO DE PENETRAÇÃO (SPT)																																			
										AVANÇO cada 10 min		PENETRAÇÕES			SPT

LEITURAS DE NÍVEL D'ÁGUA						LEITURAS DE NÍVEL D'ÁGUA						LEITURAS DE NÍVEL D'ÁGUA					
DATA	HORA	PROF. DA SONDAAGEM	POSIÇÃO DO REVESTIMENTO	NÍVEL D'ÁGUA	ESGOTAMENTO (Baldinho)	DATA	HORA	PROF. DA SONDAAGEM	POSIÇÃO DO REVESTIMENTO	NÍVEL D'ÁGUA	ESGOTAMENTO (Baldinho)	DATA	HORA	PROF. DA SONDAAGEM	POSIÇÃO DO REVESTIMENTO	NÍVEL D'ÁGUA	ESGOTAMENTO (Baldinho)
11/05/09	17:00	40,30	31,70	2,62m	-												
-	-	-	-	-	-

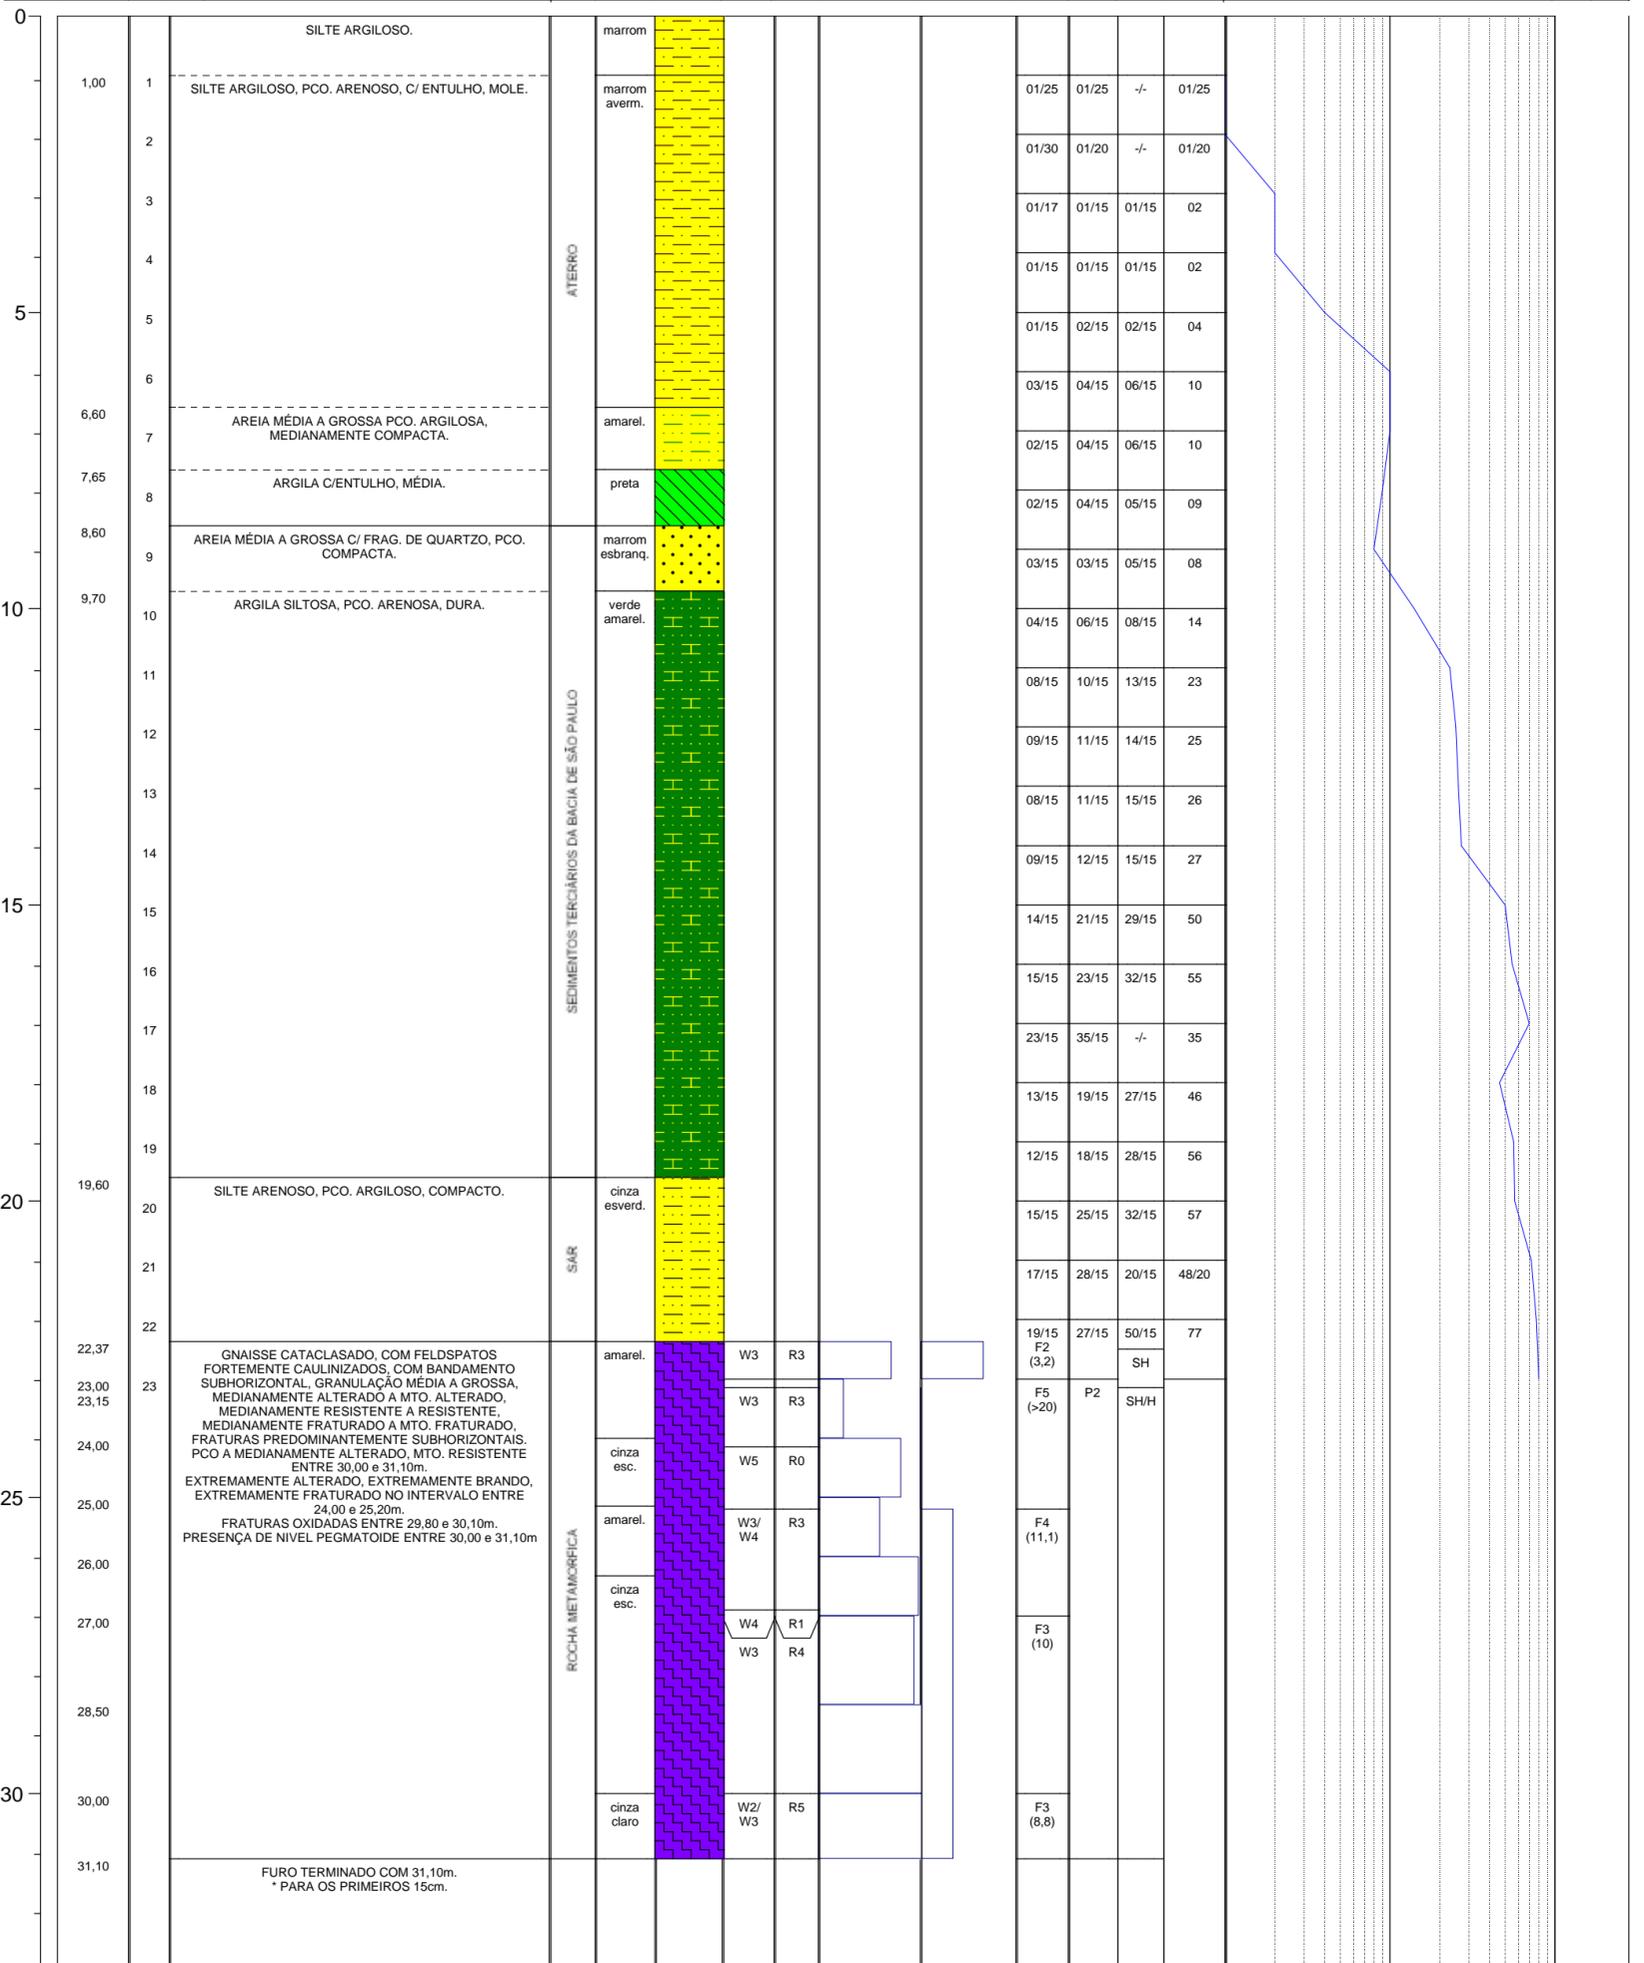
EXECUTORA:	RESPONSÁVEL TÉCNICO (NOME E CREA): EDEMIR AUGUSTO DO COUTO - CREA 0600301773	ASSINATURA RESP.:	DESENHO Nº: S/2390-29	REV.: 4
	EXECUTADO POR: Miguel Arcanjo	VISTO:	DATA: 29/05/2009	SONDAJEM Nº: SM-29

LOCAL: São Paulo - SP				PERFIL INDIVIDUAL DE SONDAJEM				SM-29																																																																	
OBRA: TAV - TREM DE ALTA VELOCIDADE												COORDENADAS																																																																	
Ø DO FURO: HW 0,00 a 23,15m NW 23,15 a 31,10m		HASTE: Ø e=66mm Ø i=52mm		TIPO DE AMOSTRADOR: TERZAGHI & PECK BARRILETE DUPLO LIVRE		PERÍODO DE EXECUÇÃO: DE: 19/05/09 ATÉ: 21/05/09		CONTRATO Nº: ... OS. Nº: ...		ESTACA:		OBS:		N 7.398.926		E 334.962																																																													
Profundidade (m)	COTAS	AMOSTRAS E/OU ENSAIOS	SOLO	CLASSIFICAÇÃO VISUAL-TÁCTIL DE CAMPO				INTERPRETAÇÃO GEOLÓGICA	COR	PERFIL DO SOLO CONVENÇÃO GRÁFICA	ALTERAÇÃO	RESISTENCIA	LAVAGEM		ENSAIO DE PENETRAÇÃO (SPT)																																																														
				AVANÇO cada 10 min		PENETRAÇÕES							SPT		<table border="1"> <tr> <td colspan="6">10</td> <td colspan="6">100</td> </tr> <tr> <td>1</td><td>2</td><td>3</td><td>4</td><td>5</td><td>6</td><td>7</td><td>8</td><td>9</td><td>10</td><td>1</td><td>2</td><td>3</td><td>4</td><td>5</td><td>6</td><td>7</td><td>8</td><td>9</td><td>10</td> </tr> <tr> <td>1</td><td>1</td><td>1</td><td>1</td><td>1</td><td>1</td><td>1</td><td>1</td><td>1</td><td>1</td><td>1</td><td>1</td><td>1</td><td>1</td><td>1</td><td>1</td><td>1</td><td>1</td><td>1</td><td>1</td> </tr> </table>						10						100						1	2	3	4	5	6	7	8	9	10	1	2	3	4	5	6	7	8	9	10	1	1	1	1	1	1	1	1	1	1	1	1	1	1	1	1	1	1	1	1

LEITURAS DE NÍVEL D'ÁGUA						LEITURAS DE NÍVEL D'ÁGUA						LEITURAS DE NÍVEL D'ÁGUA					
DATA	HORA	PROF. DA SONDAJEM	POSIÇÃO DO REVESTIMENTO	NÍVEL D'ÁGUA	ESGOTAMENTO (Baldinho)	DATA	HORA	PROF. DA SONDAJEM	POSIÇÃO DO REVESTIMENTO	NÍVEL D'ÁGUA	ESGOTAMENTO (Baldinho)	DATA	HORA	PROF. DA SONDAJEM	POSIÇÃO DO REVESTIMENTO	NÍVEL D'ÁGUA	ESGOTAMENTO (Baldinho)
21/05/2009	16:50	31,10m	22,40m	10,80	-

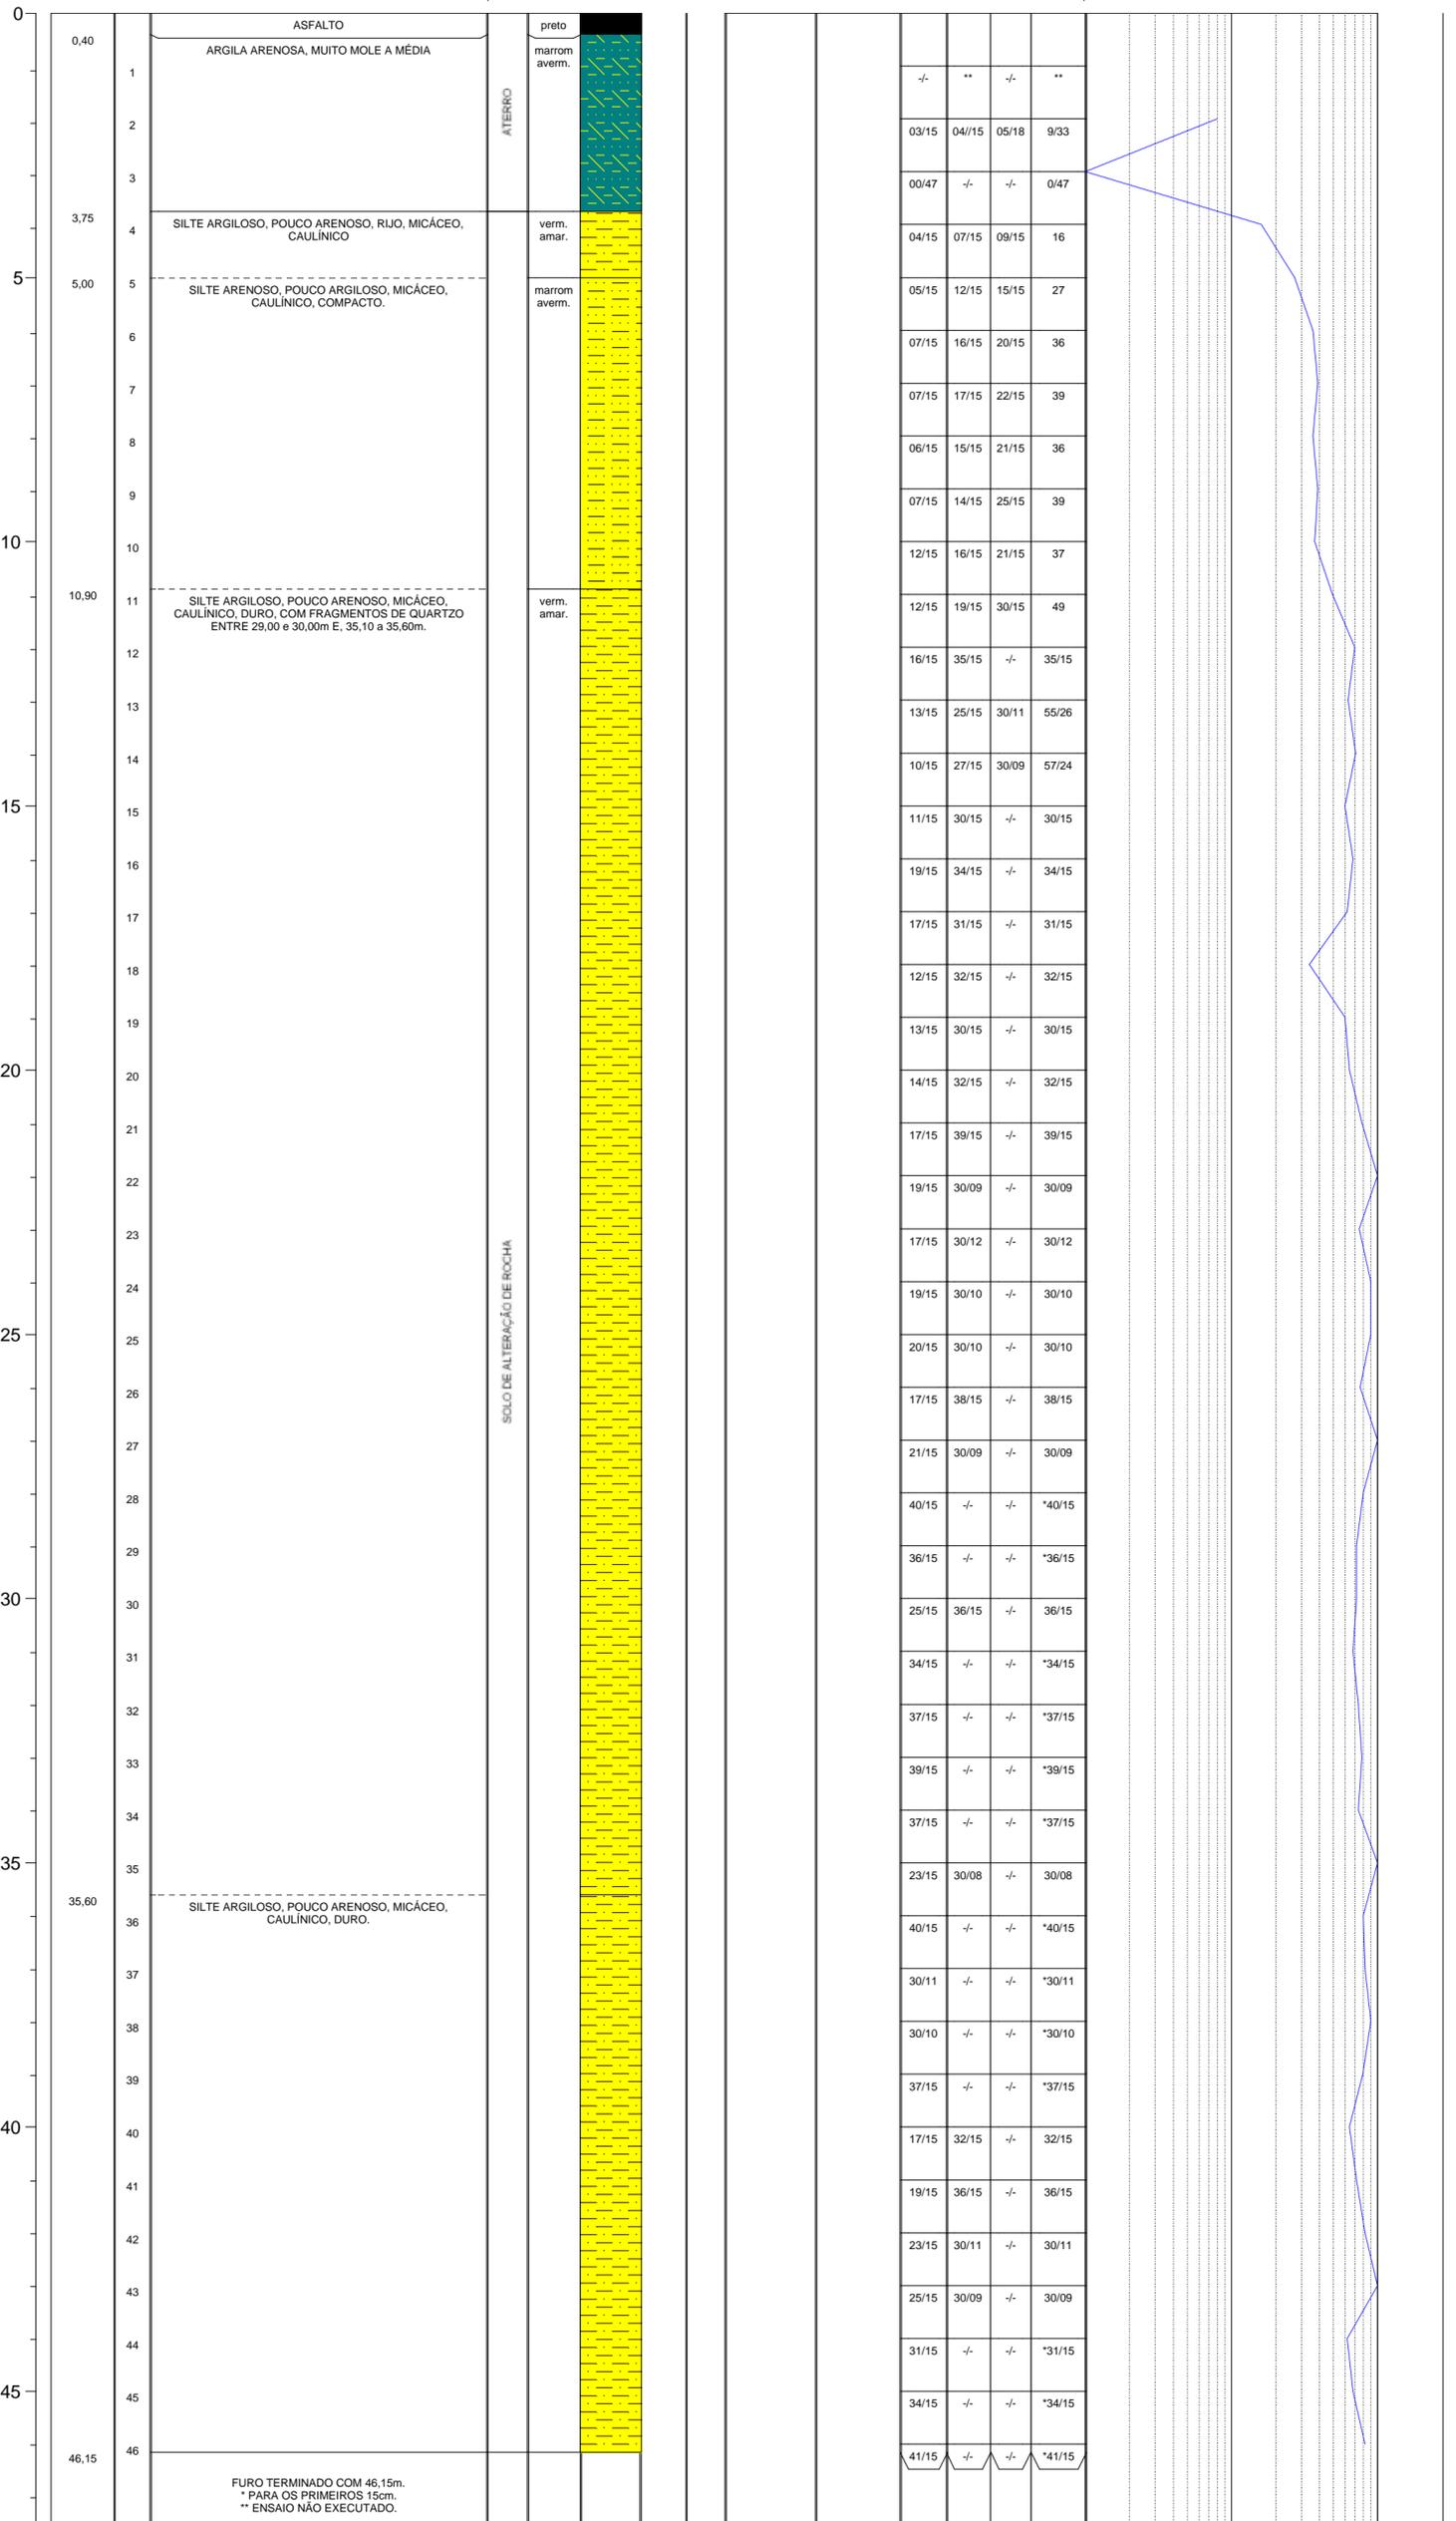
EXECUTORA:	RESPONSÁVEL TÉCNICO (NOME E CREA): EDEMIR AUGUSTO DO COUTO - CREA 0600301773	ASSINATURA RESP.:	DESENHO Nº: S/2390-70	REV.: 4
EXECUTADO POR: Félix de Macedo	VISTO:	DATA: 08/05/2009	SONDAEM Nº: SM-30

LOCAL: São Paulo - SP		PERFIL INDIVIDUAL DE SONDAEM		SM-30															
OBRA: TAV - TREM DE ALTA VELOCIDADE																							
Ø DO FURO: HW 0,00 a 35,23 NW 35,23 a 46,15		HASTE: Ø e=66mm Ø i=52mm	TIPO DE AMOSTRADOR: TERZAGHI & PECK BARRILETE DUPLO LIVRE	PERÍODO DE EXECUÇÃO: DE: 28/04/2009 ATÉ: 30/04/2009	CONTRATO Nº: -- OS. Nº: --	ESTACA:		OBS:		COORDENADAS N 7.399.520 E 330.717													
Profundidade (m)	COTAS	AMOSTRAS E/OU ENSAIOS	CLASSIFICAÇÃO VISUAL-TÁCTIL DE CAMPO		INTERPRETAÇÃO GEOLÓGICA	COR	PERFIL DO SOLO CONVENÇÃO GRÁFICA	ALTERAÇÃO	RESISTÊNCIA	ENSAIO DE PENETRAÇÃO (SPT)													
			DESCRIÇÃO DO MATERIAL							LAVAGEM		AVANÇO cada 10 min		PENETRAÇÕES		SPT							
COTA DO TERRENO		ROCHA		DESCRIPÇÃO DO MATERIAL		RECUPERAÇÃO		ROD (%)		FRATURAMENTO		PREENCHIMENTO		INCLINAÇÃO		PRESSÃO EFETIVA kg/cm²		ENSAIO INFILTRAÇÃO / PERDA D'ÁGUA		Prof. (m)		Perda d'água esp.	
25 50 75		25 50 75																0,1 1,0 10,0

LEITURAS DE NÍVEL D'ÁGUA						LEITURAS DE NÍVEL D'ÁGUA						LEITURAS DE NÍVEL D'ÁGUA					
DATA	HORA	PROF. DA SONDAEM	POSIÇÃO DO REVESTIMENTO	NÍVEL D'ÁGUA	ESGOTAMENTO (Baldinho)	DATA	HORA	PROF. DA SONDAEM	POSIÇÃO DO REVESTIMENTO	NÍVEL D'ÁGUA	ESGOTAMENTO (Baldinho)	DATA	HORA	PROF. DA SONDAEM	POSIÇÃO DO REVESTIMENTO	NÍVEL D'ÁGUA	ESGOTAMENTO (Baldinho)
28/04/09	16:30	19,30	19,00	19,07	-												
02/05/09	8:20	46,15	46,00	13,62	-

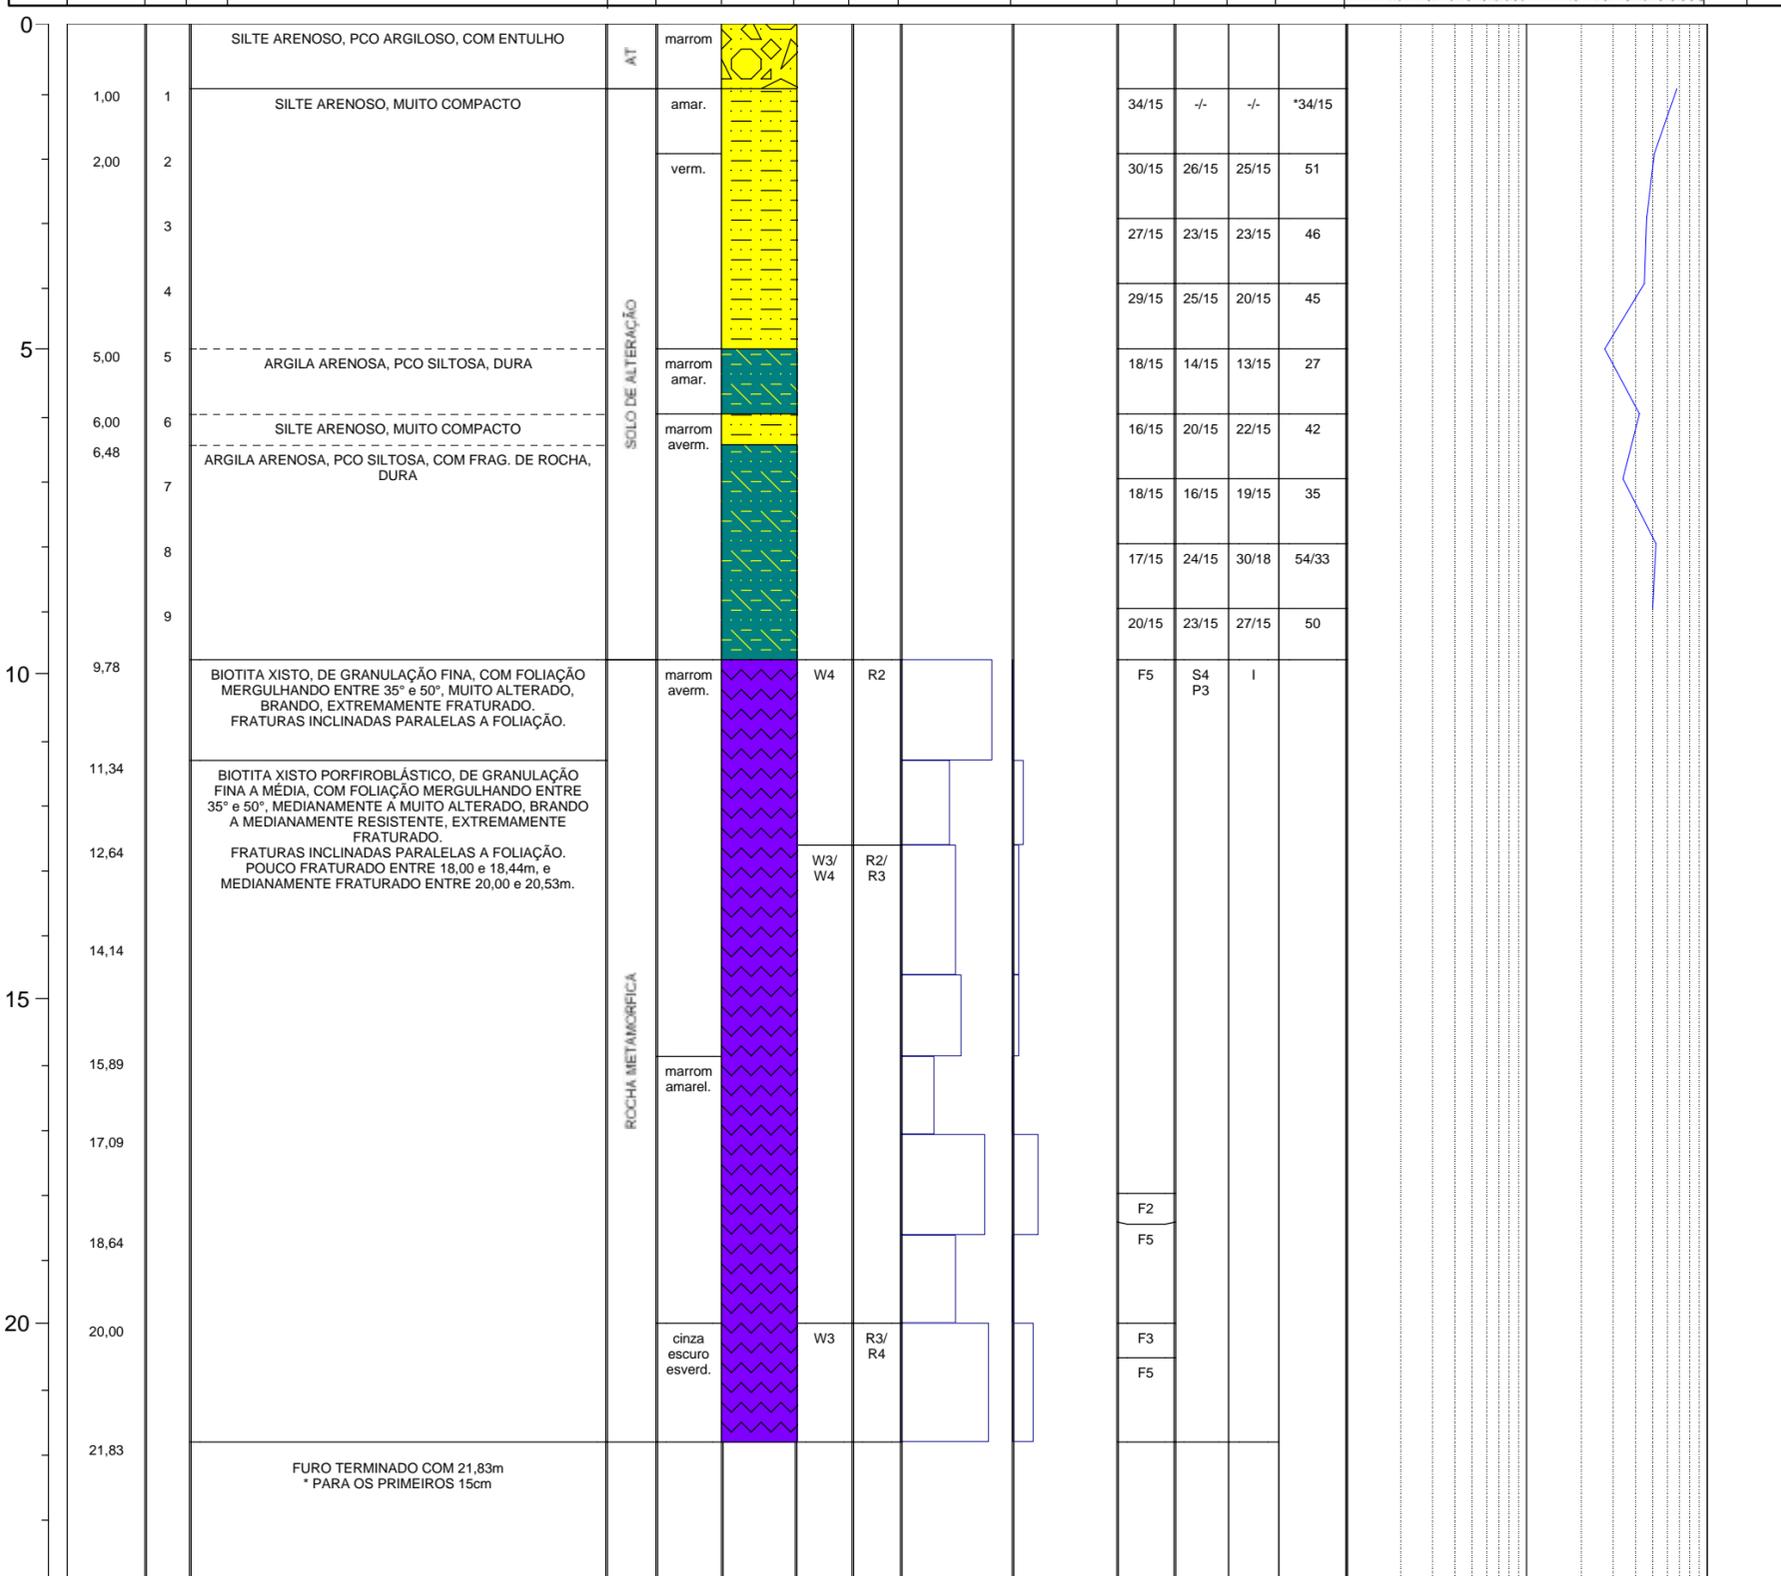
LOCAL: Perus - SP		PERFIL INDIVIDUAL DE SONDAGEM		SM-31																																																											
OBRA: TAV - TREM DE ALTA VELOCIDADE																																																																			
Ø DO FURO: HW 0,00 a 9,79 NW 9,79 a 21,83		HASTE: Ø e=66mm Ø i=52mm		TIPO DE AMOSTRADOR: TERZAGHI & PECK BARRILETE DUPLO LIVRE		PERÍODO DE EXECUÇÃO: DE: 25/04/2009 ATÉ: 05/05/2009		CONTRATO Nº: OS. Nº:																																																											
ESTACA:		OBS:		COORDENADAS		N: 7.405.740		E: 326.296																																																											
Profundidade (m)	COTAS	AMOSTRAS E/OU ENSAIOS	SOLO	CLASSIFICAÇÃO VISUAL-TÁCTIL DE CAMPO		INTERPRETAÇÃO GEOLOGICA	COR	PERFIL DO SOLO CONVENÇÃO GRÁFICA	ALTERAÇÃO	RESISTENCIA	LAVAGEM		ENSAIO DE PENETRAÇÃO (SPT)																																																						
				DESCRIÇÃO DO MATERIAL							AVANÇO cada 10 min		PENETRAÇÕES			SPT

LEITURAS DE NÍVEL D'ÁGUA						LEITURAS DE NÍVEL D'ÁGUA						LEITURAS DE NÍVEL D'ÁGUA					
DATA	HORA	PROF. DA SONDAGEM	POSIÇÃO DO REVESTIMENTO	NÍVEL D'ÁGUA	ESGOTAMENTO (Baldinho)	DATA	HORA	PROF. DA SONDAGEM	POSIÇÃO DO REVESTIMENTO	NÍVEL D'ÁGUA	ESGOTAMENTO (Baldinho)	DATA	HORA	PROF. DA SONDAGEM	POSIÇÃO DO REVESTIMENTO	NÍVEL D'ÁGUA	ESGOTAMENTO (Baldinho)
05/05/09	8:36	8,00	6,22	seco													
-	-	-	-	-

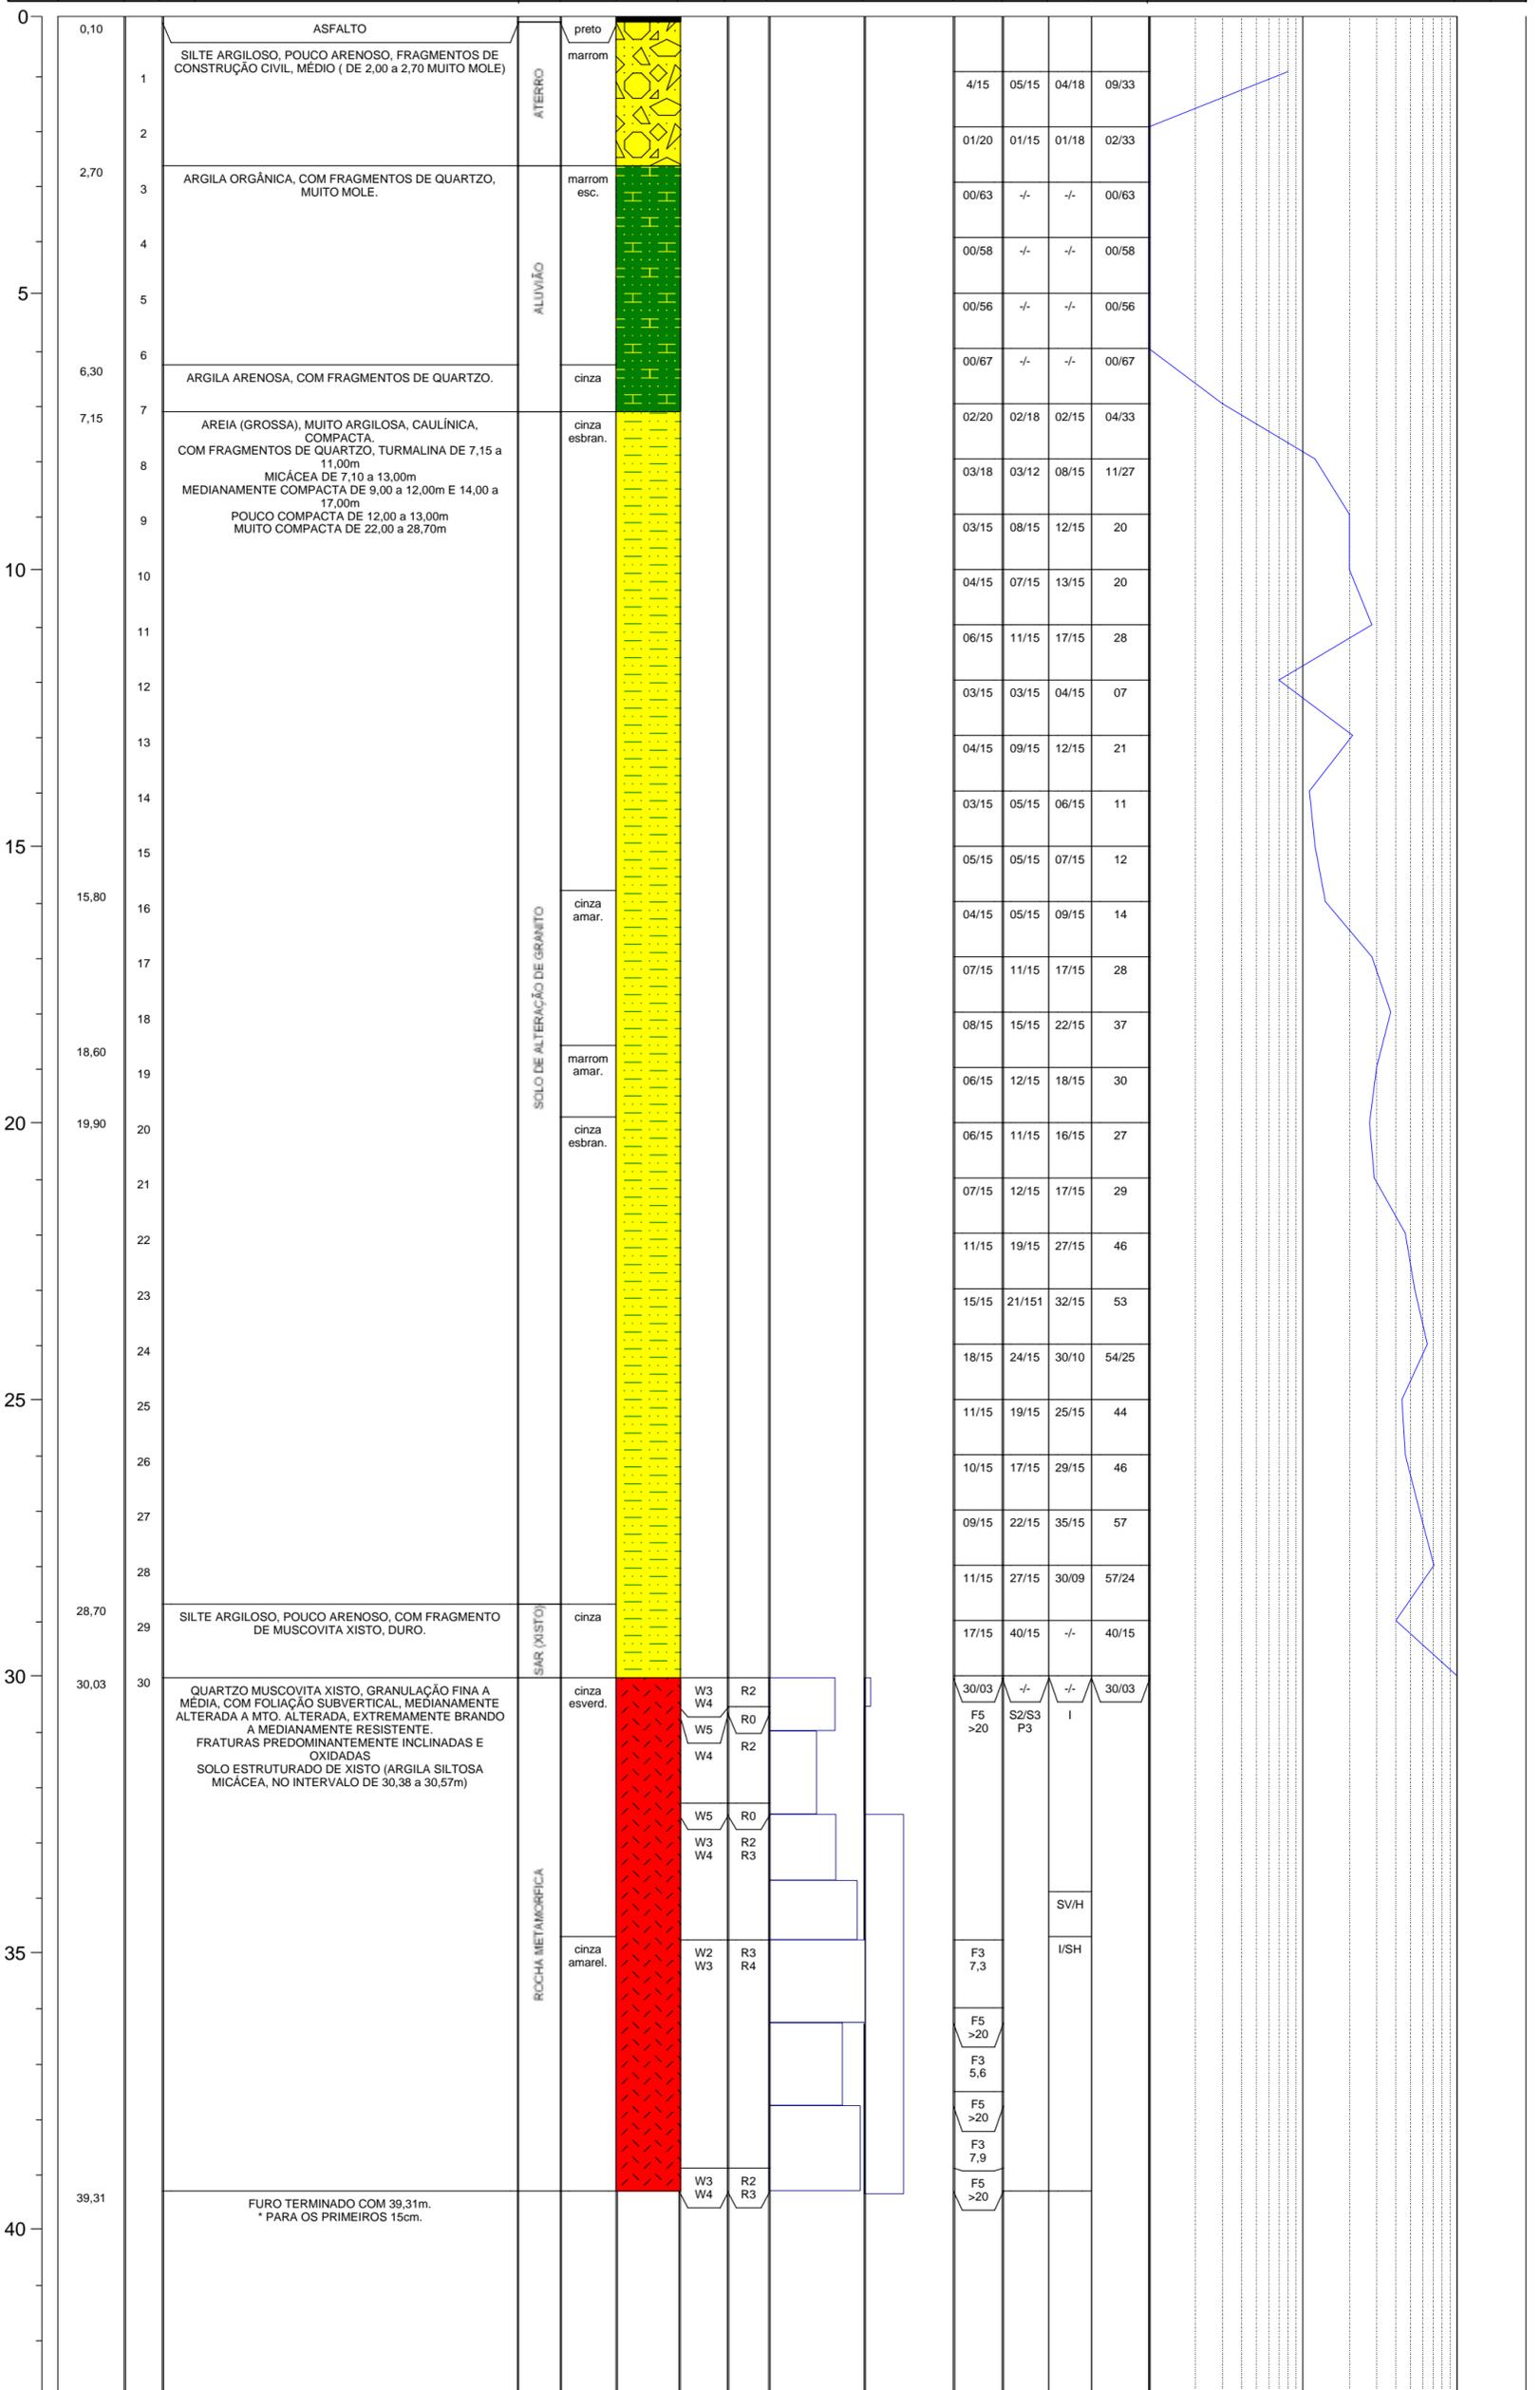
EXECUTORA: 	RESPONSÁVEL TÉCNICO (NOME E CREA): EDEMIR AUGUSTO DO COUTO - CREA 0600301773	ASSINATURA RESP.: 	DESENHO Nº: S/2390-72	REV.: 4
EXECUTADO POR: Miguel Arcaño	VISTO:	DATA: 28/05/2009	SONDAAGEM Nº: SM-32

LOCAL: Perus - SP		PERFIL INDIVIDUAL DE SONDAAGEM		SM-32									
OBRAS: TAV - TREM DE ALTA VELOCIDADE																	
Ø DO FURO: HW 0,00 a 30,03 NW 30,03 a 39,31		HASTE: Ø e=66mm Ø i=52mm	TIPO DE AMOSTRADOR: TERZAGHI & PECK BARRILETE DUPLO LIVRE	PERÍODO DE EXECUÇÃO: DE: 18/05/2009 ATÉ: 19/05/2009	CONTRATO Nº: --	OS. Nº: --	ESTACA:		OBS:								
								COORDENADAS N: 7.410.812 E: 323.032									
Profundidade (m)	COTAS	AMOSTRAS E/OU ENSAIOS	SOLO	CLASSIFICAÇÃO VISUAL-TÁCTIL DE CAMPO	INTERPRETAÇÃO GEOLÓGICA	COR	PERFIL DO SOLO CONVENÇÃO GRÁFICA	ALTERAÇÃO	RESISTÊNCIA	LAVAGEM		ENSAIO DE PENETRAÇÃO (SPT)		ENSAIO INFILTRAÇÃO / PERDA D'ÁGUA		Prod. (m)	Perda d'água esp.
	COTA DO TERRENO	ROCHA	DESCRIÇÃO DO MATERIAL							AVANÇO cada 10 min	RECUPERAÇÃO	ROD (%)	FRATURAMENTO	PREENCHIMENTO	INCLINAÇÃO	SPT	PRESSÃO EFETIVA kg/cm²

LEITURAS DE NÍVEL D'ÁGUA					LEITURAS DE NÍVEL D'ÁGUA					LEITURAS DE NÍVEL D'ÁGUA							
DATA	HORA	PROF. DA SONDAAGEM	POSIÇÃO DO REVESTIMENTO	NÍVEL D'ÁGUA	ESGOTAMENTO (Baldinho)	DATA	HORA	PROF. DA SONDAAGEM	POSIÇÃO DO REVESTIMENTO	NÍVEL D'ÁGUA	ESGOTAMENTO (Baldinho)	DATA	HORA	PROF. DA SONDAAGEM	POSIÇÃO DO REVESTIMENTO	NÍVEL D'ÁGUA	ESGOTAMENTO (Baldinho)
19/05/09	7:55	24,40	---	5,41													
20/05/09	---	---	---	5,12

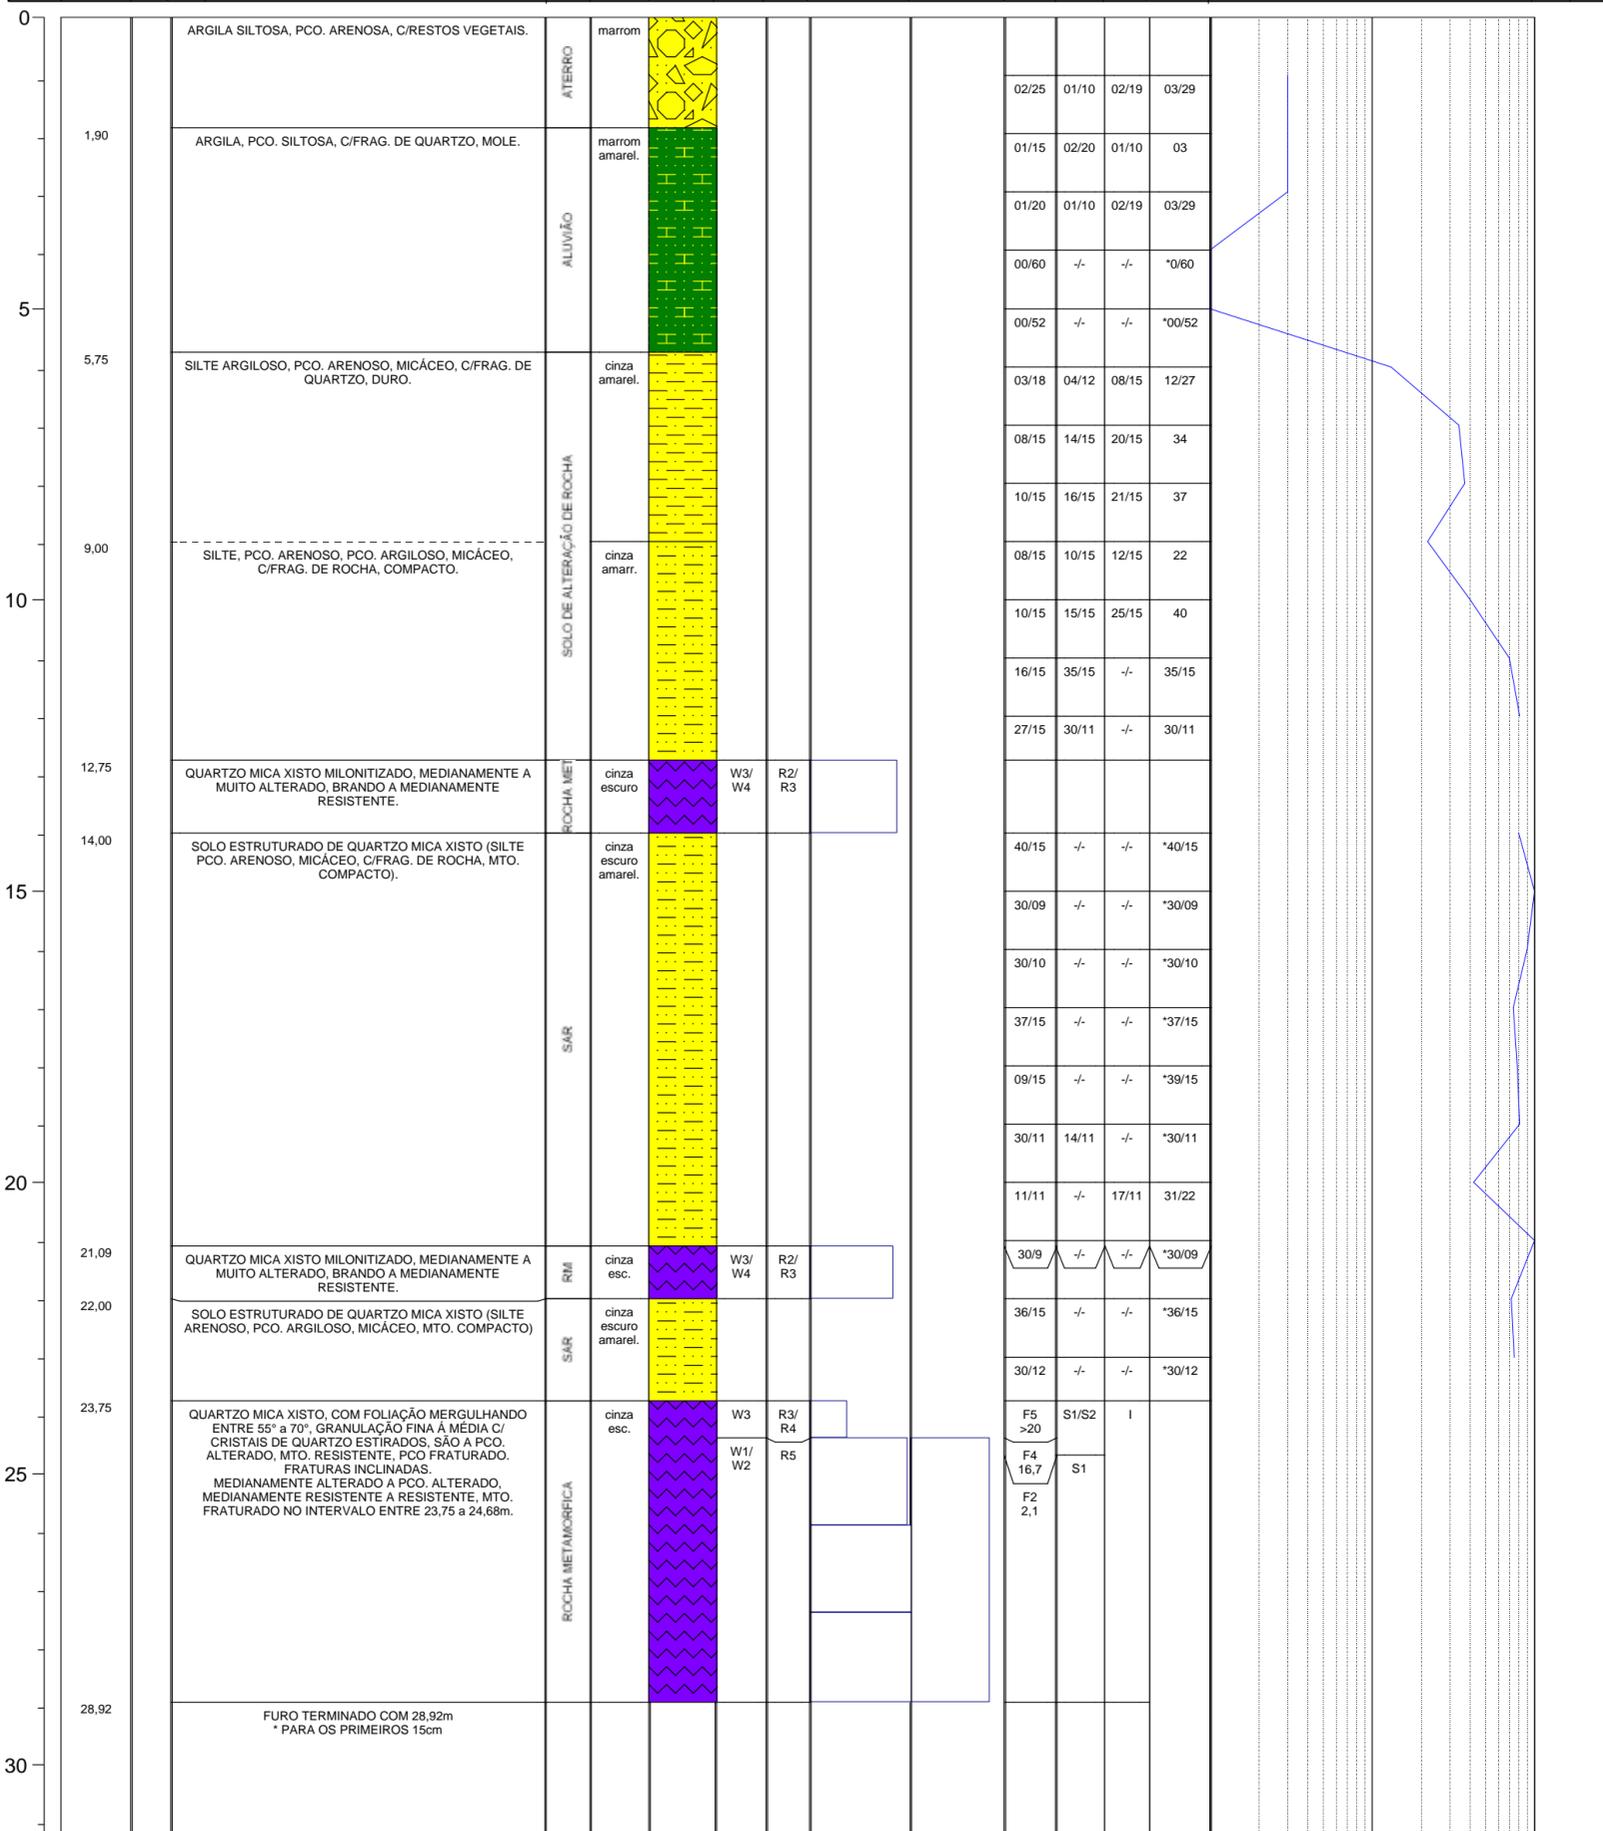
EXECUTORA:		RESPONSÁVEL TÉCNICO (NOME E CREA): EDEMIR AUGUSTO DO COÛTO - CREA 0600301773	ASSINATURA RESP.:		DESENHO Nº: S/2390-73	REV.: 4
		EXECUTADO POR: Miguel Arcanjo	VISTO:		SONDAJEM Nº: SM-33	
				DATA: 28/05/2009

LOCAL: São Paulo - SP				PERFIL INDIVIDUAL DE SONDAJEM				SM-33																			
OBRA: TAV - TREM DE ALTA VELOCIDADE																															
Ø DO FURO: HW 0,00 a 23,75 NW 23,75 a 28,92		HASTE: Ø e=66mm Ø i=52mm		TIPO DE AMOSTRADOR: TERZAGHI & PECK BARRILETE DUPLO LIVRE		PERÍODO DE EXECUÇÃO: DE: 14/05/2009 ATÉ: 16/05/2009		CONTRATO Nº: -- OS. Nº: --		ESTACA:		OBS:																			
												COORDENADAS N: 7.412.409 E: 322.506																			
Profundidade (m)	COTAS		AMOSTRAS E/OU ENSAIOS	SOLO	CLASSIFICAÇÃO VISUAL-TÁCTIL DE CAMPO				INTERPRETAÇÃO GEOLÓGICA	COR	PERFIL DO SOLO CONVENÇÃO GRÁFICA	ALTERAÇÃO	RESISTÊNCIA	LAVAGEM		ENSAIO DE PENETRAÇÃO (SPT)															
	COTA DO TERRENO				ROCHA	DESCRIÇÃO DO MATERIAL								AVANÇO cada 10 min		PENETRAÇÕES			SPT												
														RECUPERAÇÃO		ROD (%)		FRATURAMENTO		PREENCHIMENTO		INCLINAÇÃO		PRESSÃO EFETIVA		ENSAIO INFILTRAÇÃO / PERDA D'ÁGUA				Prof. (m)	Perda d'água esp.

LEITURAS DE NÍVEL D'ÁGUA						LEITURAS DE NÍVEL D'ÁGUA						LEITURAS DE NÍVEL D'ÁGUA					
DATA	HORA	PROF. DA SONDAJEM	POSIÇÃO DO REVESTIMENTO	NÍVEL D'ÁGUA	ESGOTAMENTO (Baldinho)	DATA	HORA	PROF. DA SONDAJEM	POSIÇÃO DO REVESTIMENTO	NÍVEL D'ÁGUA	ESGOTAMENTO (Baldinho)	DATA	HORA	PROF. DA SONDAJEM	POSIÇÃO DO REVESTIMENTO	NÍVEL D'ÁGUA	ESGOTAMENTO (Baldinho)
14/05/09	9:30	4,60	4,00	3,80	-												
16/05/09	8:00	27,38	21,20	1,87	-
