LOCAL: Estádio do Maracanã		PERFIL INDIVIDUAL DE SONDAAGEM		SM-01																																																																																																															
OBRA: TAV - TREM DE ALTA VELOCIDADE																																																																																																																							
Ø DO FURO: HW 0,00 a 22,60 NW 22,60 a 31,34		HASTE: Ø e=66mm Ø l=52mm	TIPO DE AMOSTRADOR: TERZAGHI & PECK BARRILETE DUPLO LIVRE	PERÍODO DE EXECUÇÃO: DE: 24/06/09 ATÉ: 27/06/09	CONTRATO Nº: -- OS. Nº: --	ESTACA:		OBS:		COORDENADAS N 7.465.448 E 681.157																																																																																																													
Profundidade (m)	COTAS	AMOSTRAS E/OU ENSAIOS	SOLO	CLASSIFICAÇÃO VISUAL-TÁCTIL DE CAMPO	INTERPRETAÇÃO GEOLÓGICA	COR	PERFIL DO SOLO CONVENÇÃO GRÁFICA	ALTERAÇÃO	RESISTÊNCIA	LAVAGEM		ENSAIO DE PENETRAÇÃO (SPT)

LOCAL: Duque de Caxias - RJ		PERFIL INDIVIDUAL DE SONDAJEM		SM-02									
OBRA: TAV - TREM DE ALTA VELOCIDADE				ESTACA:		OBS:		COORDENADAS N: 7.483.669 E: 675.673									
Ø DO FURO: HW 0,00 a 27,26 NW 27,28 a 41,13	HASTE: Ø e=66mm Ø i=52mm	TIPO DE AMOSTRADOR: TERZAGHI & PECK BARRILETE DUPLO LIVRE

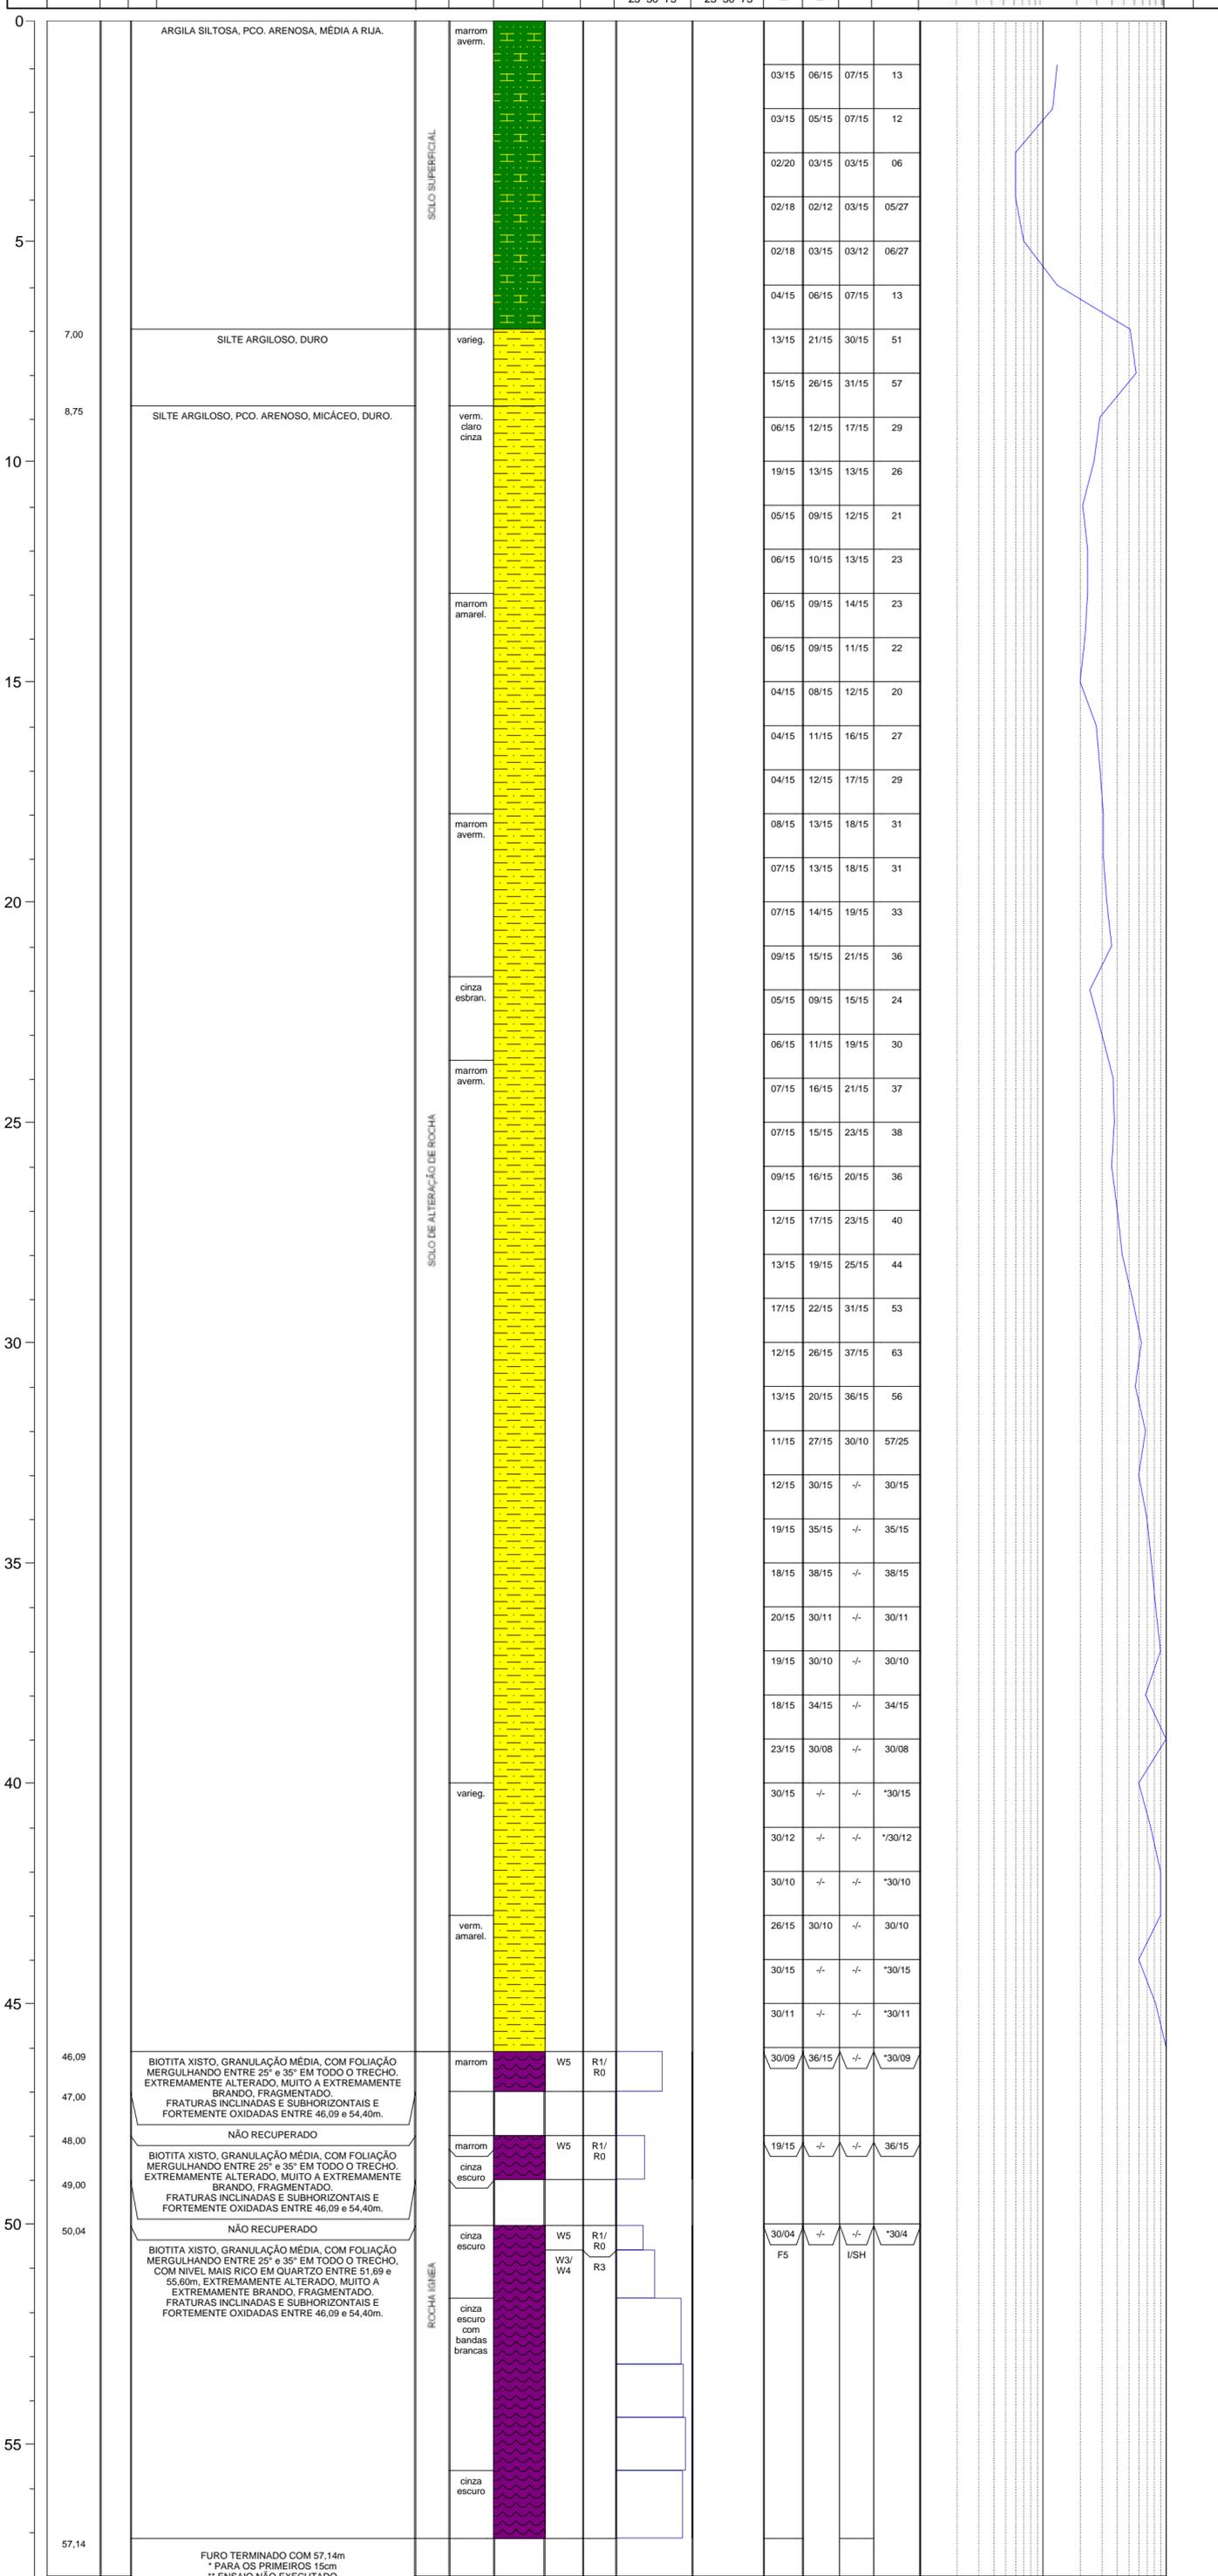
EXECUTORA: 	RESPONSÁVEL TÉCNICO (NOME E CREA): EDEMIR AUGUSTO DO COUTO - CREA 0600301773	ASSINATURA RESP.: 	DESENHO Nº: S/2390-74	REV.: 4
EXECUTADO POR: Miguel Arcaño	VISTO:	DATA: 28/04/2009	SONDAJEM Nº: SM-34

LOCAL: Caieiras - SP				PERFIL INDIVIDUAL DE SONDAJEM				SM-34																																										
OBRA: TAV - TREM DE ALTA VELOCIDADE												COORDENADAS N 7.414.002 E 321.696																																										
Ø DO FURO: NW 0,00 a 46,00m NW 46,00 a 57,14m		HASTE: Ø e=66mm l=52mm		TIPO DE AMOSTRADOR: TERZAGHI & PECK BARRILETE DUPLO LIVRE		PERÍODO DE EXECUÇÃO: DE: 22/04/09 ATÉ: 27/04/09		CONTRATO Nº: ... OS. Nº: ...		ESTACA:		OBS:																																										
Profundidade (m)	COTAS	AMOSTRAS E OL ENSAIOS	SOLO	CLASSIFICAÇÃO VISUAL-TÁCTIL DE CAMPO				INTERPRETAÇÃO GEOLOGICA	COR	PERFIL DO SOLO CONVENÇÃO GRÁFICA	ALTERAÇÃO	RESISTENCIA	LAVAGEM				ENSAIO DE PENETRAÇÃO (SPT)																																					
				DESCRIÇÃO DO MATERIAL									AVANÇO cada 10 min		PENETRAÇÕES		SPT		<table border="1"> <tr> <td>1</td><td>2</td><td>3</td><td>4</td><td>5</td><td>6</td><td>7</td><td>8</td><td>9</td><td>10</td> <td>1</td><td>2</td><td>3</td><td>4</td><td>5</td><td>6</td><td>7</td><td>8</td><td>9</td><td>10</td> </tr> <tr> <td>1</td><td>1</td><td>1</td><td>1</td><td>1</td><td>1</td><td>1</td><td>1</td><td>1</td><td>1</td> <td>1</td><td>1</td><td>1</td><td>1</td><td>1</td><td>1</td><td>1</td><td>1</td><td>1</td><td>1</td><td>1</td> </tr> </table>				1	2	3	4	5	6	7	8	9	10	1	2	3	4	5	6	7	8	9	10	1	1	1	1	1	1	1	1	1	1	1	1

LEITURAS DE NÍVEL D'ÁGUA					LEITURAS DE NÍVEL D'ÁGUA					LEITURAS DE NÍVEL D'ÁGUA							
DATA	HORA	PROF. DA SONDAJEM	POSIÇÃO DO REVESTIMENTO	NÍVEL D'ÁGUA	ESGOTAMENTO (Baldinho)	DATA	HORA	PROF. DA SONDAJEM	POSIÇÃO DO REVESTIMENTO	NÍVEL D'ÁGUA	ESGOTAMENTO (Baldinho)	DATA	HORA	PROF. DA SONDAJEM	POSIÇÃO DO REVESTIMENTO	NÍVEL D'ÁGUA	ESGOTAMENTO (Baldinho)
22/04/2009	13:30	20,45	20,00	19,96	-												
27/04/2009	9:00	50,60	42,50	19,67	-

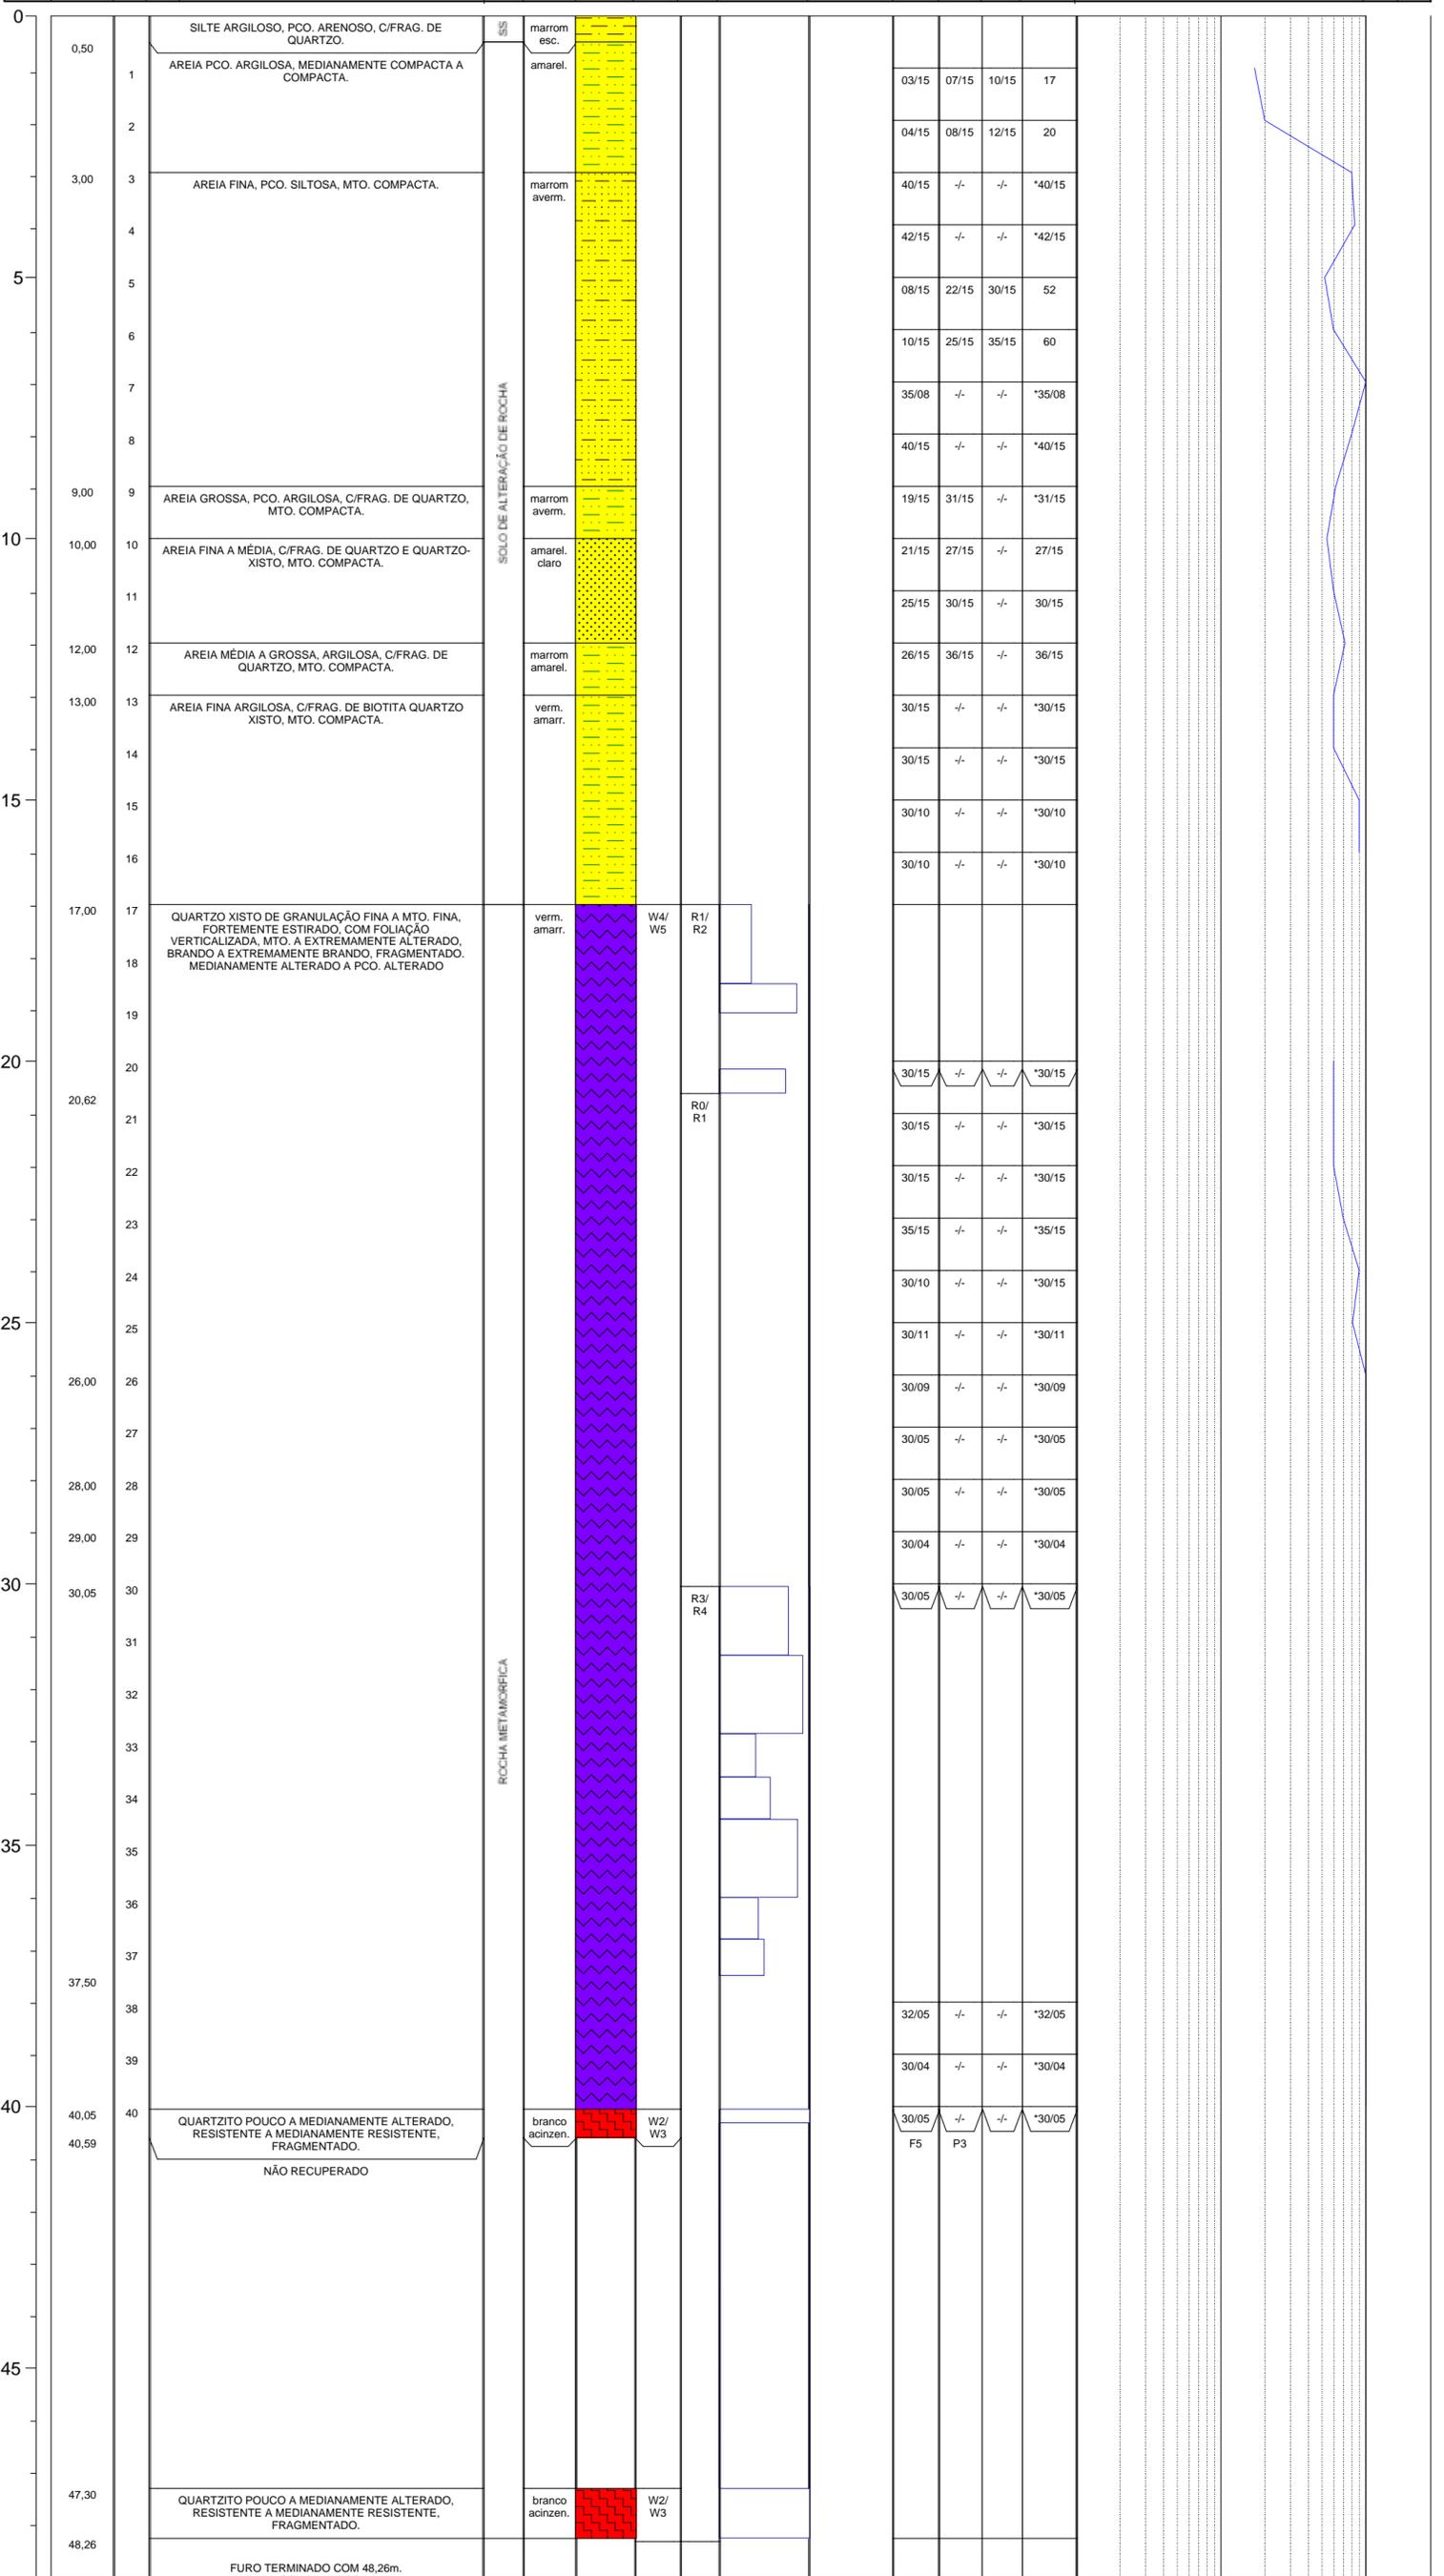
EXECUTORA:		RESPONSÁVEL TÉCNICO (NOME E CREA): EDEMIR AUGUSTO DO COUTO - CREA 0600301773	ASSINATURA RESP.:		DESENHO Nº:	S/2390-35	REV.:	4
EXECUTADO POR:	Miguel Arcanjo	VISTO:	DATA:	03/06/2009	SONDAJEM Nº:	SM-35

LOCAL: Franco da Rocha - SP		PERFIL INDIVIDUAL DE SONDAJEM		SM-35																																																																
OBRA: TAV - TREM DE ALTA VELOCIDADE																																																																								
Ø DO FURO: HW - NW -		HASTE: Ø e=66mm Ø i=52mm	TIPO DE AMOSTRADOR: TERZAGHI & PECK BARRILETE DUPLO LIVRE	PERÍODO DE EXECUÇÃO: DE: 28/05/09 ATÉ: 28/05/09	CONTRATO Nº OS. Nº:	ESTACA:		OBS:		COORDENADAS N 7.420.663 E 316.572																																																														
Profundidade (m)	COTAS	AMOSTRAS E/OU ENSAIOS	SOLO	CLASSIFICAÇÃO VISUAL-TÁCTIL DE CAMPO		INTERPRETAÇÃO GEOLOGICA	COR	PERFIL DO SOLO CONVENÇÃO GRÁFICA	ALTERAÇÃO	RESISTENCIA	LAVAGEM		ENSAIO DE PENETRAÇÃO (SPT)																																																											
				DESCRIÇÃO DO MATERIAL							AVANÇO cada 10 min		PENETRAÇÕES			SPT	<table border="1"> <tr> <td colspan="2">RECUPERAÇÃO</td> <td colspan="2">ROD (%)</td> <td colspan="1">FRATURAMENTO</td> <td colspan="1">PREENCHIMENTO</td> <td colspan="1">INCLINAÇÃO</td> <td colspan="1">PRESSÃO EFETIVA kg/cm²</td> <td colspan="10"> <table border="1"> <tr> <td colspan="2">25</td><td colspan="2">50</td><td colspan="2">75</td> <td colspan="2">25</td><td colspan="2">50</td><td colspan="2">75</td> <td colspan="1">0,1</td><td colspan="1">2</td><td colspan="1">3</td><td colspan="1">4</td><td colspan="1">5</td><td colspan="1">6</td><td colspan="1">7</td><td colspan="1">8</td><td colspan="1">9</td><td colspan="1">10</td><td colspan="1">100</td> </tr> <tr> <td colspan="10">ENSAIO INFILTRAÇÃO / PERDA D'ÁGUA</td> <td colspan="2">Prof. (m)</td> <td colspan="2">Perda d'água esp.</td> </tr> </table> </td> </tr> </table>										RECUPERAÇÃO		ROD (%)		FRATURAMENTO	PREENCHIMENTO	INCLINAÇÃO	PRESSÃO EFETIVA kg/cm²	<table border="1"> <tr> <td colspan="2">25</td><td colspan="2">50</td><td colspan="2">75</td> <td colspan="2">25</td><td colspan="2">50</td><td colspan="2">75</td> <td colspan="1">0,1</td><td colspan="1">2</td><td colspan="1">3</td><td colspan="1">4</td><td colspan="1">5</td><td colspan="1">6</td><td colspan="1">7</td><td colspan="1">8</td><td colspan="1">9</td><td colspan="1">10</td><td colspan="1">100</td> </tr> <tr> <td colspan="10">ENSAIO INFILTRAÇÃO / PERDA D'ÁGUA</td> <td colspan="2">Prof. (m)</td> <td colspan="2">Perda d'água esp.</td> </tr> </table>										25		50		75		25		50		75		0,1	2	3	4	5	6	7	8	9	10	100	ENSAIO INFILTRAÇÃO / PERDA D'ÁGUA

LEITURAS DE NÍVEL D'ÁGUA						LEITURAS DE NÍVEL D'ÁGUA						LEITURAS DE NÍVEL D'ÁGUA					
DATA	HORA	PROF. DA SONDAJEM	POSIÇÃO DO REVESTIMENTO	NÍVEL D'ÁGUA	ESGOTAMENTO (Baldinho)	DATA	HORA	PROF. DA SONDAJEM	POSIÇÃO DO REVESTIMENTO	NÍVEL D'ÁGUA	ESGOTAMENTO (Baldinho)	DATA	HORA	PROF. DA SONDAJEM	POSIÇÃO DO REVESTIMENTO	NÍVEL D'ÁGUA	ESGOTAMENTO (Baldinho)
28/05/09	7:30	30,00	14,60	27,25	-												
-	-	-	-	-	-

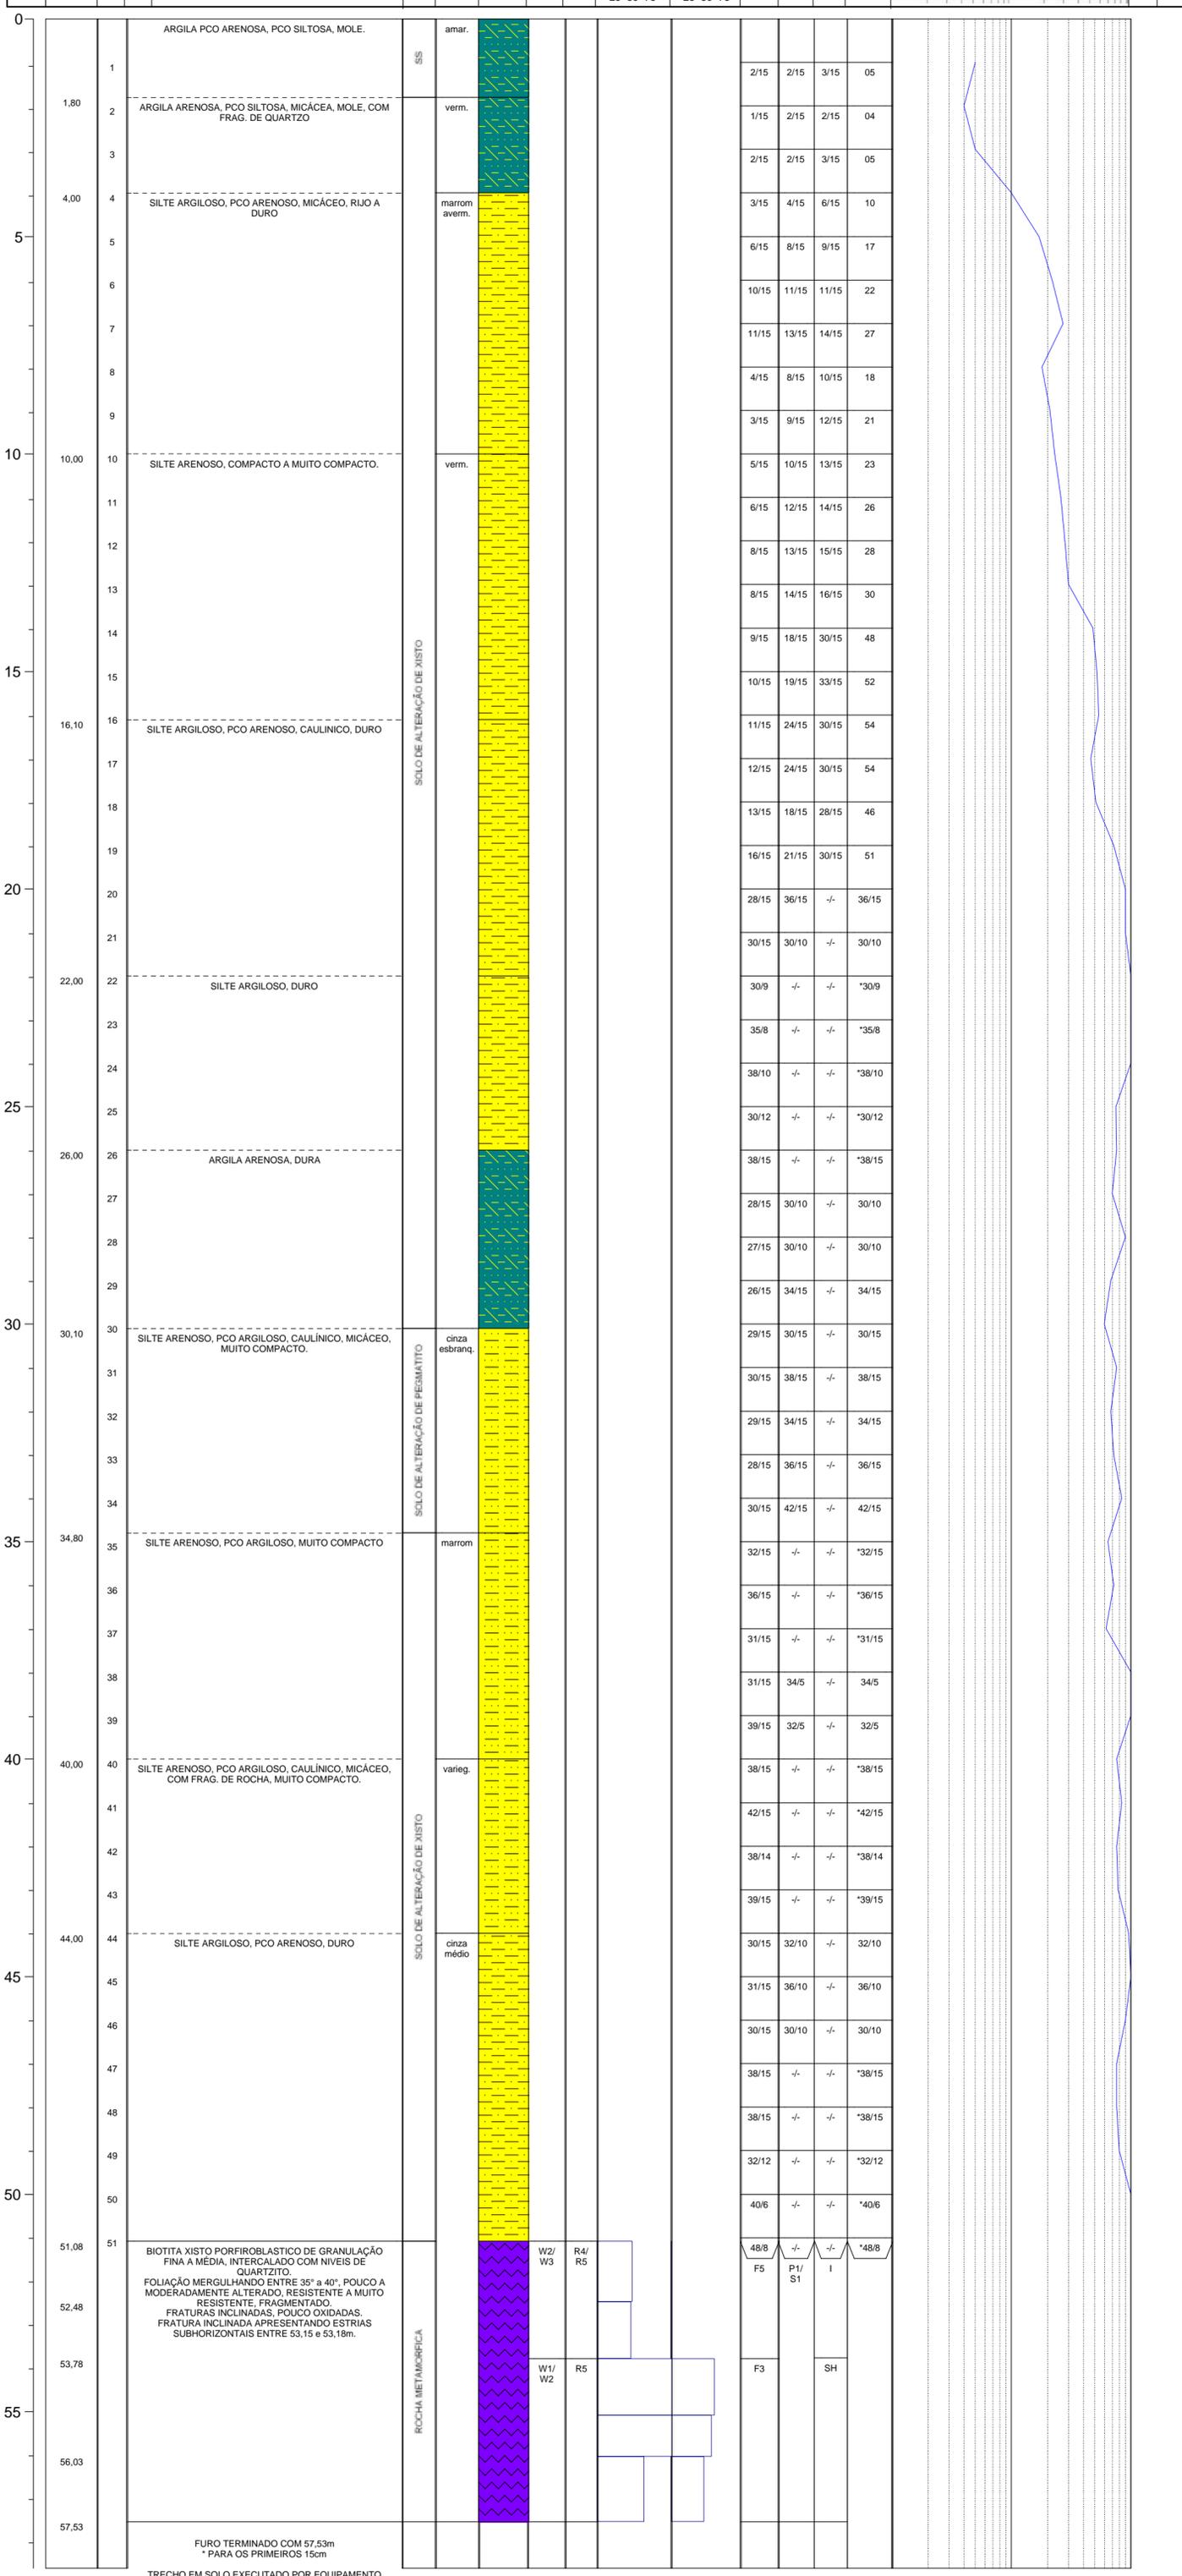
EXECUTORA:	RESPONSÁVEL TÉCNICO (NOME E CREA): EDEMIR AUGUSTO DO COUTO - CREA 0600301773	ASSINATURA RESP.:	DESENHO Nº: S/2390-76	REV.: 4
	EXECUTADO POR: Marcelo dos Santos	VISTO:	DATA: 29/04/09	SONDAJEM Nº: SM-36

LOCAL: Jundiá - SP		PERFIL INDIVIDUAL DE SONDAJEM		SM-36																																				
OBR: TAV - TREM DE ALTA VELOCIDADE				ESTACA:		OBS:		COORDENADAS																																				
Ø DO FURO: HW 0,00 a 51,08 NW 51,08 a 57,53		HASTE: Ø e=66mm Ø i=52mm		TIPO DE AMOSTRADOR: TERZAGHI & PECK BARRILETE DUPLO LIVRE		PERÍODO DE EXECUÇÃO: DE: 20/04/2009 ATÉ: 20/04/2009		CONTRATO Nº: OS. Nº:																																				
Profundidade (m)	COTAS	AMOSTRAS E/OU ENSAIOS	CLASSIFICAÇÃO VISUAL-TÁCTIL DE CAMPO	INTERPRETAÇÃO GEOLÓGICA	COR	PERFIL DO SOLO CONVENÇÃO GRÁFICA	ALTERAÇÃO	RESISTÊNCIA	LAVAGEM		ENSAIO DE PENETRAÇÃO (SPT)																																	
									AVANÇO cada 10 min		PENETRAÇÕES			SPT		<table border="1"> <tr> <td colspan="2">RECUPERAÇÃO</td> <td colspan="2">ROD (%)</td> <td colspan="2">FRATURAMENTO</td> <td colspan="2">PREENCHIMENTO</td> <td colspan="2">INCLINAÇÃO</td> <td colspan="2">PRESSÃO EFETIVA</td> <td colspan="10"> <table border="1"> <tr> <td colspan="2">ENSAYO INFILTRAÇÃO / PERDA D'ÁGUA</td> <td colspan="2">Prof. (m)</td> <td colspan="2">Perda d'água esp.</td> </tr> </table> </td> </tr> </table>										RECUPERAÇÃO		ROD (%)		FRATURAMENTO		PREENCHIMENTO		INCLINAÇÃO		PRESSÃO EFETIVA		<table border="1"> <tr> <td colspan="2">ENSAYO INFILTRAÇÃO / PERDA D'ÁGUA</td> <td colspan="2">Prof. (m)</td> <td colspan="2">Perda d'água esp.</td> </tr> </table>

LEITURAS DE NÍVEL D'ÁGUA					LEITURAS DE NÍVEL D'ÁGUA					LEITURAS DE NÍVEL D'ÁGUA							
DATA	HORA	PROF. DA SONDAJEM	POSIÇÃO DO REVESTIMENTO	NÍVEL D'ÁGUA	ESGOTAMENTO (Baldinho)	DATA	HORA	PROF. DA SONDAJEM	POSIÇÃO DO REVESTIMENTO	NÍVEL D'ÁGUA	ESGOTAMENTO (Baldinho)	DATA	HORA	PROF. DA SONDAJEM	POSIÇÃO DO REVESTIMENTO	NÍVEL D'ÁGUA	ESGOTAMENTO (Baldinho)
27/04/09	18:30	57,53	51,30	31,80													
-	-	-	-	-

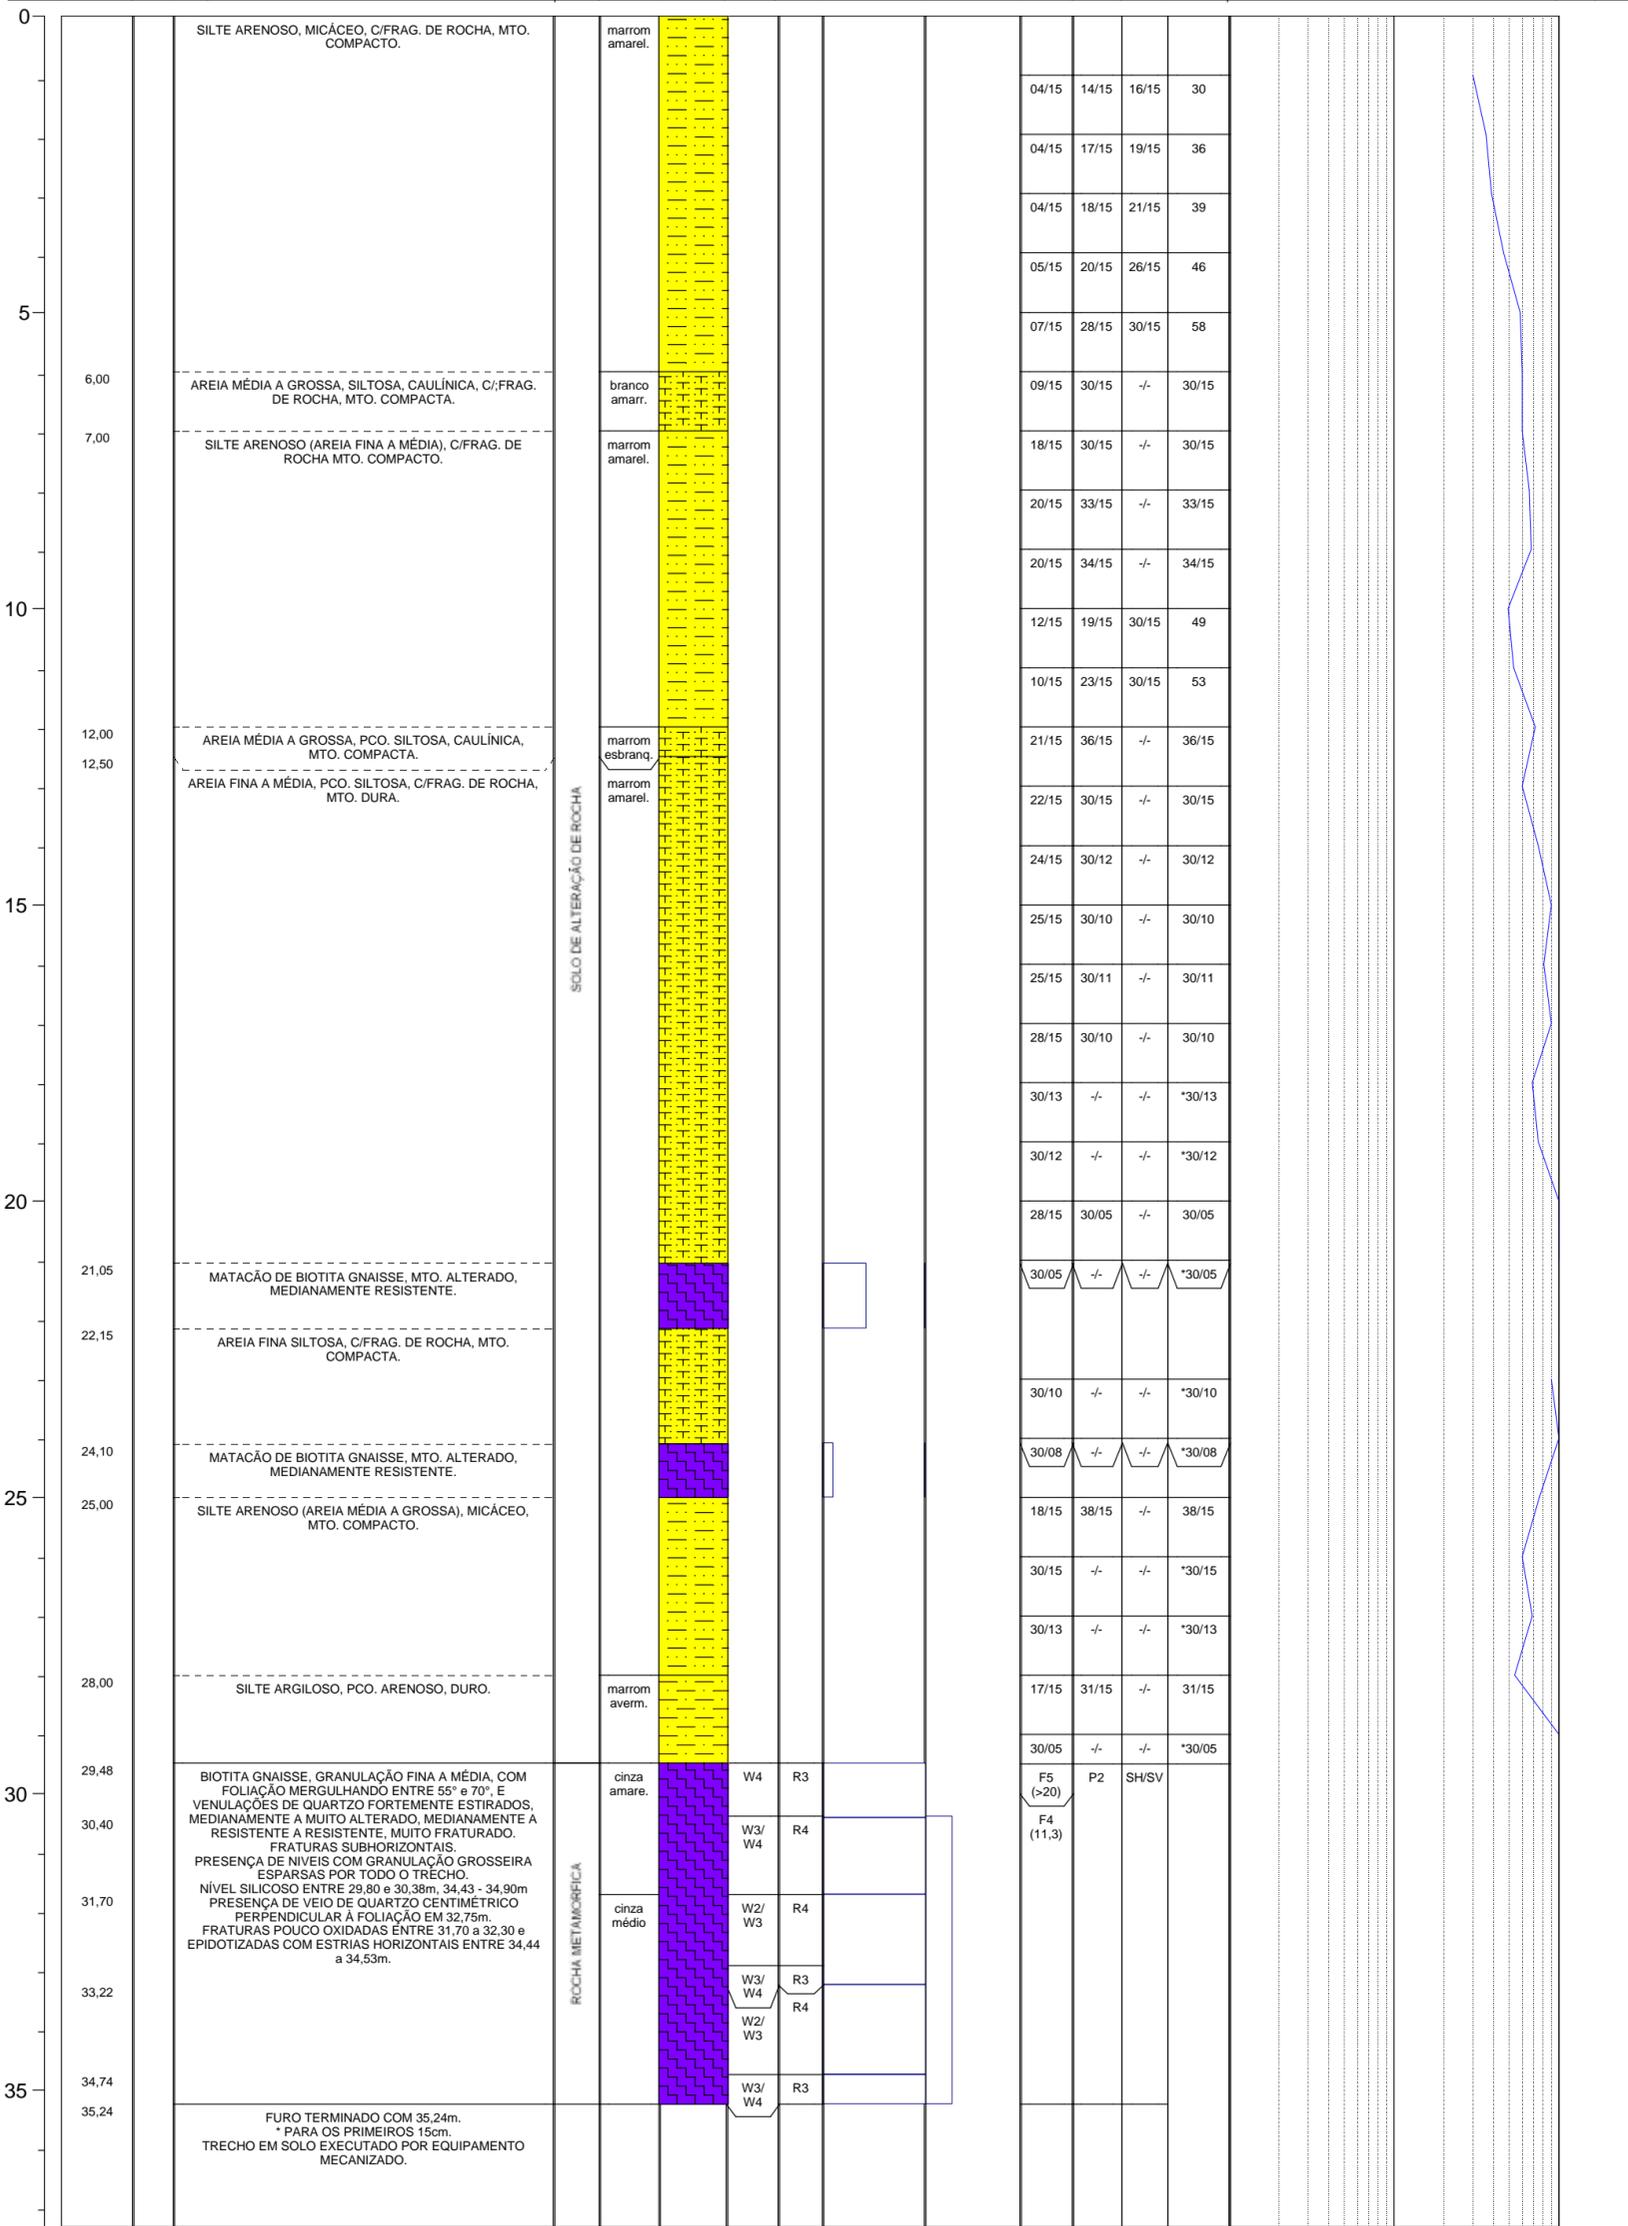
Profundidade (m)	COTAS	AMOSTRAS E/OU ENSAIOS	SOLO	CLASSIFICAÇÃO VISUAL-TÁCTIL DE CAMPO	INTERPRETAÇÃO GEOLÓGICA	COR	PERFIL DO SOLO CONVENÇÃO GRÁFICA	ALTERAÇÃO	RESISTÊNCIA	LAVAGEM		ENSAIO DE PENETRAÇÃO (SPT)				Prof. (m)	Perda d'água esp.
										AVANÇO cada 10 min	RECUPERAÇÃO	ROD (%)	FRATURAMENTO	PREENCHIMENTO	INCLINAÇÃO

LEITURAS DE NÍVEL D'ÁGUA						LEITURAS DE NÍVEL D'ÁGUA						LEITURAS DE NÍVEL D'ÁGUA					
DATA	HORA	PROF. DA SONDAAGEM	POSIÇÃO DO REVESTIMENTO	NÍVEL D'ÁGUA	ESGOTAMENTO (Baldinho)	DATA	HORA	PROF. DA SONDAAGEM	POSIÇÃO DO REVESTIMENTO	NÍVEL D'ÁGUA	ESGOTAMENTO (Baldinho)	DATA	HORA	PROF. DA SONDAAGEM	POSIÇÃO DO REVESTIMENTO	NÍVEL D'ÁGUA	ESGOTAMENTO (Baldinho)
08/06/09	14:50	35,24	29,50	29,30	-

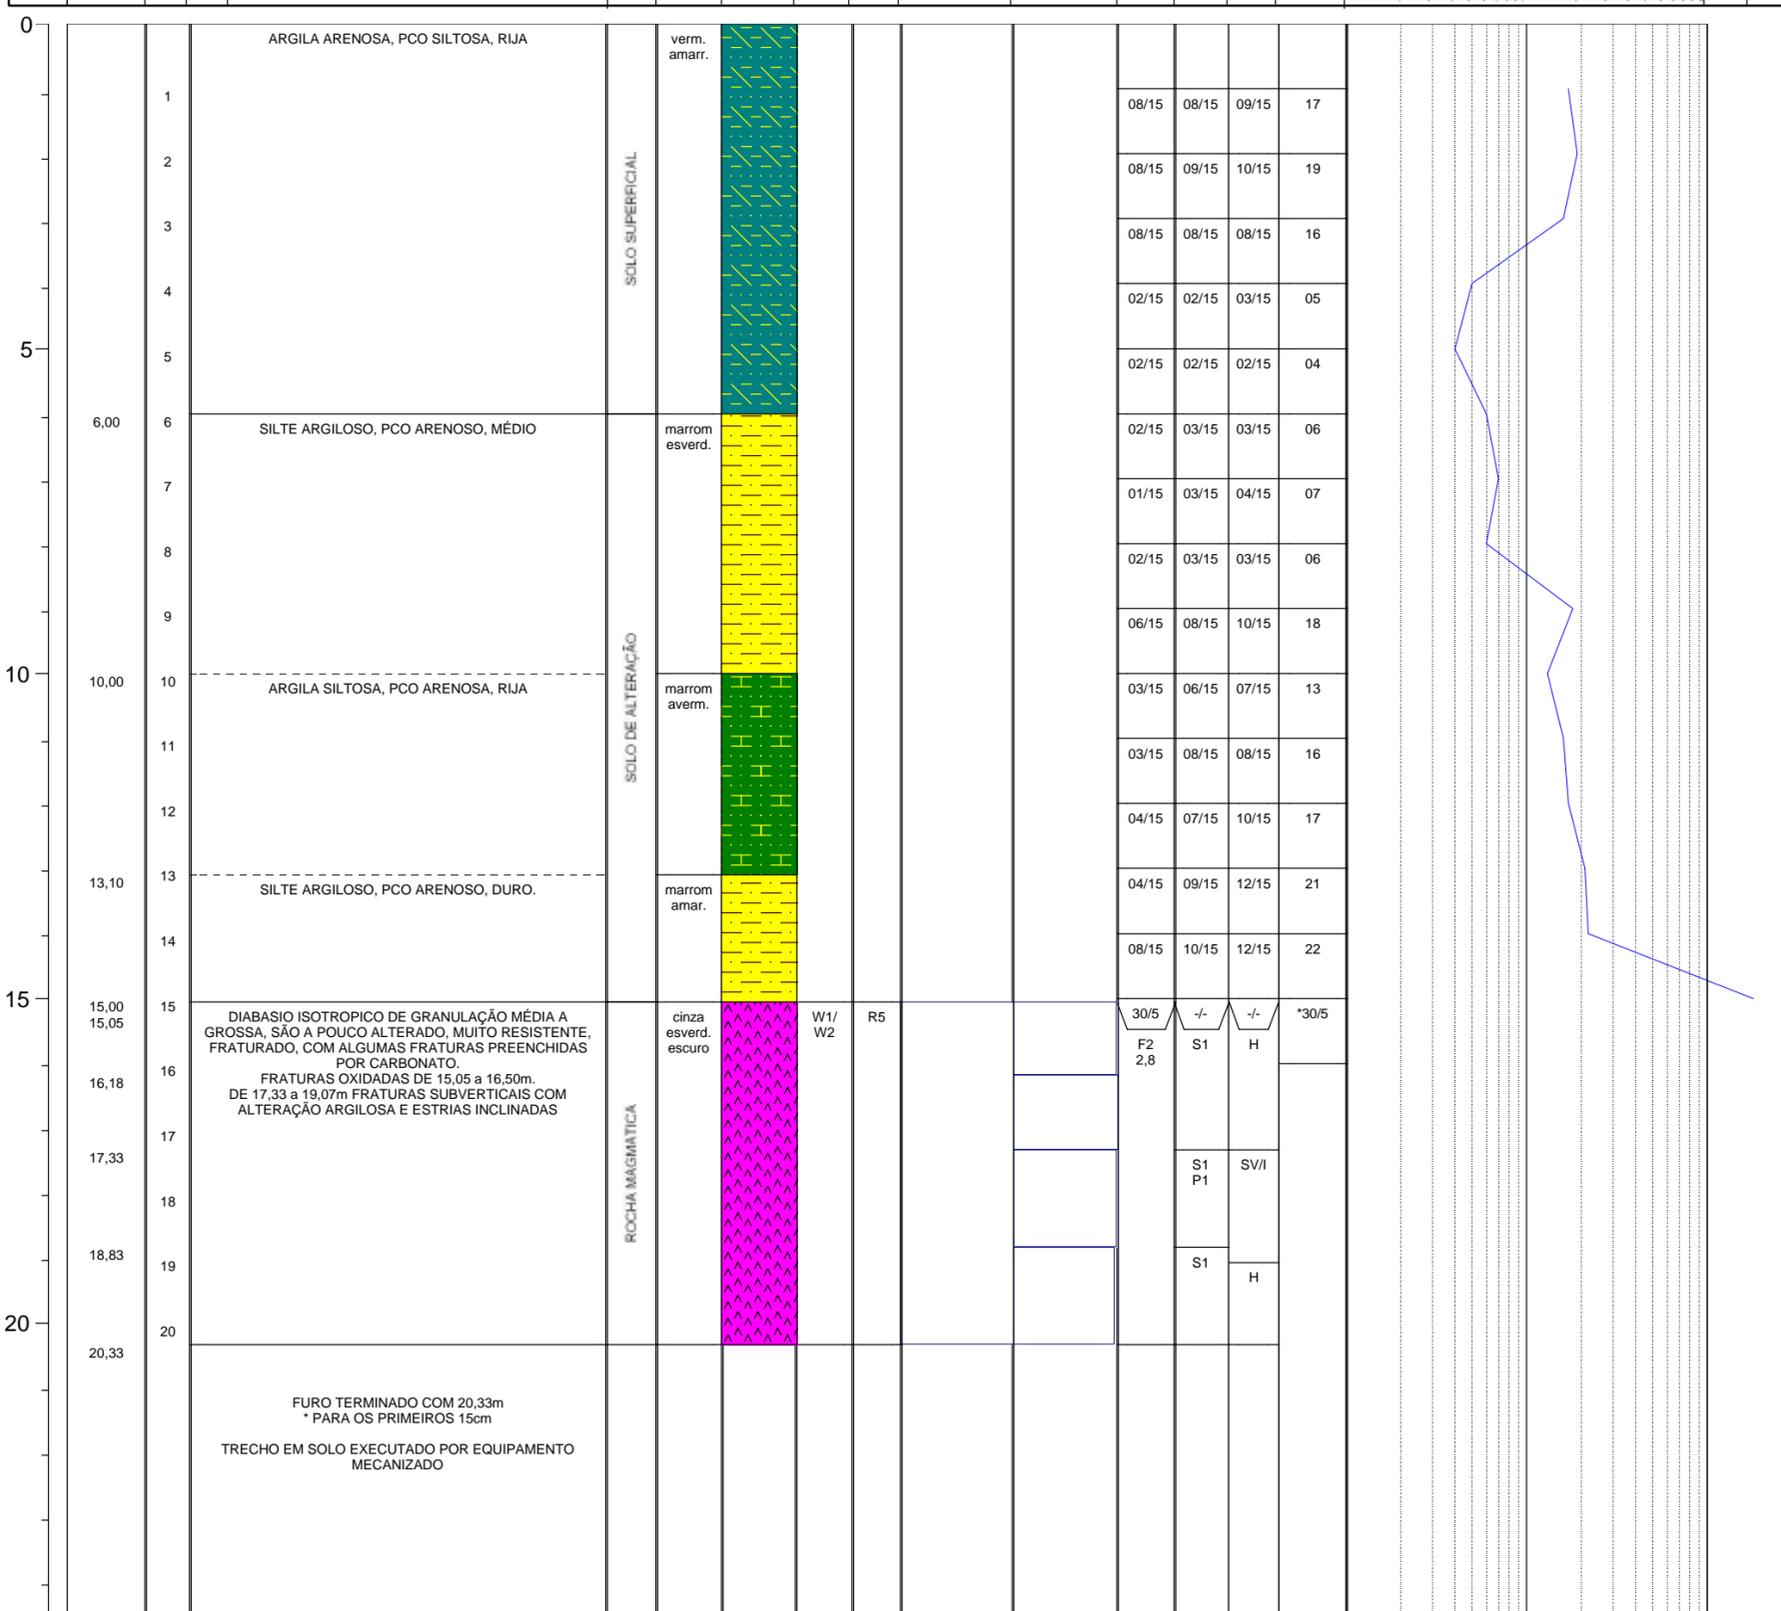
EXECUTORA:		RESPONSÁVEL TÉCNICO (NOME E CREA): EDEMIR AUGUSTO DO COUTO - CREA 0600301773	ASSINATURA RESP.:		DESENHO Nº: S/2390-78	REV.: 4
		EXECUTADO POR: Marcelo dos Santos	VISTO:	DATA: 23/04/2009	SONDAAGEM Nº: SM-38

LOCAL: Campinas - SP		PERFIL INDIVIDUAL DE SONDAAGEM		SM-38																																											
				OBRA: TAV - TREM DE ALTA VELOCIDADE																																															
Ø DO FURO: HW 0,00 a 15,05 NW 15,05 a 20,33		HASTE: Ø e=66mm Ø i=52mm		TIPO DE AMOSTRADOR: TERZAGHI & PECK BARRILETE DUPLO LIVRE		PERÍODO DE EXECUÇÃO: DE: 16/04/2009 ATÉ: 16/04/2009		CONTRATO Nº: OS. Nº:		ESTACA:		OBS:		COORDENADAS N 7.465.959 E 283.270																																					
Profundidade (m)	COTAS	AMOSTRAS E/OU ENSAIOS	SOLO	CLASSIFICAÇÃO VISUAL-TÁCTIL DE CAMPO				LAVAGEM		ENSAIO DE PENETRAÇÃO (SPT)																																									
				DESCRIÇÃO DO MATERIAL				AVANÇO cada 10 min		PENETRAÇÕES		SPT		<table border="1"> <tr> <td colspan="6">10</td> <td colspan="6">100</td> </tr> <tr> <td>1</td><td>2</td><td>3</td><td>4</td><td>5</td><td>6</td> <td>7</td><td>8</td><td>9</td><td>10</td> <td>1</td><td>2</td><td>3</td><td>4</td><td>5</td><td>6</td> <td>7</td><td>8</td><td>9</td><td>10</td> </tr> </table>						10						100						1	2	3	4	5	6	7	8	9	10	1	2	3	4	5	6	7	8	9	10

LEITURAS DE NÍVEL D'ÁGUA						LEITURAS DE NÍVEL D'ÁGUA						LEITURAS DE NÍVEL D'ÁGUA					
DATA	HORA	PROF. DA SONDAAGEM	POSIÇÃO DO REVESTIMENTO	NÍVEL D'ÁGUA	ESGOTAMENTO (Baldinho)	DATA	HORA	PROF. DA SONDAAGEM	POSIÇÃO DO REVESTIMENTO	NÍVEL D'ÁGUA	ESGOTAMENTO (Baldinho)	DATA	HORA	PROF. DA SONDAAGEM	POSIÇÃO DO REVESTIMENTO	NÍVEL D'ÁGUA	ESGOTAMENTO (Baldinho)
16/04/09	19:10	20,33	15,05	6,20													
-	-	-	-	-
