LOCAL: Estádio do Maracanã		PERFIL INDIVIDUAL DE SONDAAGEM		SM-01																																																																																																															
OBRA: TAV - TREM DE ALTA VELOCIDADE																																																																																																																							
Ø DO FURO: HW 0,00 a 22,60 NW 22,60 a 31,34		HASTE: Ø e=66mm Ø l=52mm	TIPO DE AMOSTRADOR: TERZAGHI & PECK BARRILETE DUPLO LIVRE	PERÍODO DE EXECUÇÃO: DE: 24/06/09 ATÉ: 27/06/09	CONTRATO Nº: -- OS. Nº: --	ESTACA:		OBS:		COORDENADAS N 7.465.448 E 681.157																																																																																																													
Profundidade (m)	COTAS	AMOSTRAS E/OU ENSAIOS	SOLO	CLASSIFICAÇÃO VISUAL-TÁCTIL DE CAMPO	INTERPRETAÇÃO GEOLÓGICA	COR	PERFIL DO SOLO CONVENÇÃO GRÁFICA	ALTERAÇÃO	RESISTÊNCIA	LAVAGEM		ENSAIO DE PENETRAÇÃO (SPT)

LOCAL: Duque de Caxias - RJ		PERFIL INDIVIDUAL DE SONDAJEM		SM-02									
OBRA: TAV - TREM DE ALTA VELOCIDADE				ESTACA:		OBS:		COORDENADAS N: 7.483.669 E: 675.673									
Ø DO FURO: HW 0,00 a 27,26 NW 27,28 a 41,13	HASTE: Ø e=66mm Ø i=52mm	TIPO DE AMOSTRADOR: TERZAGHI & PECK BARRILETE DUPLO LIVRE

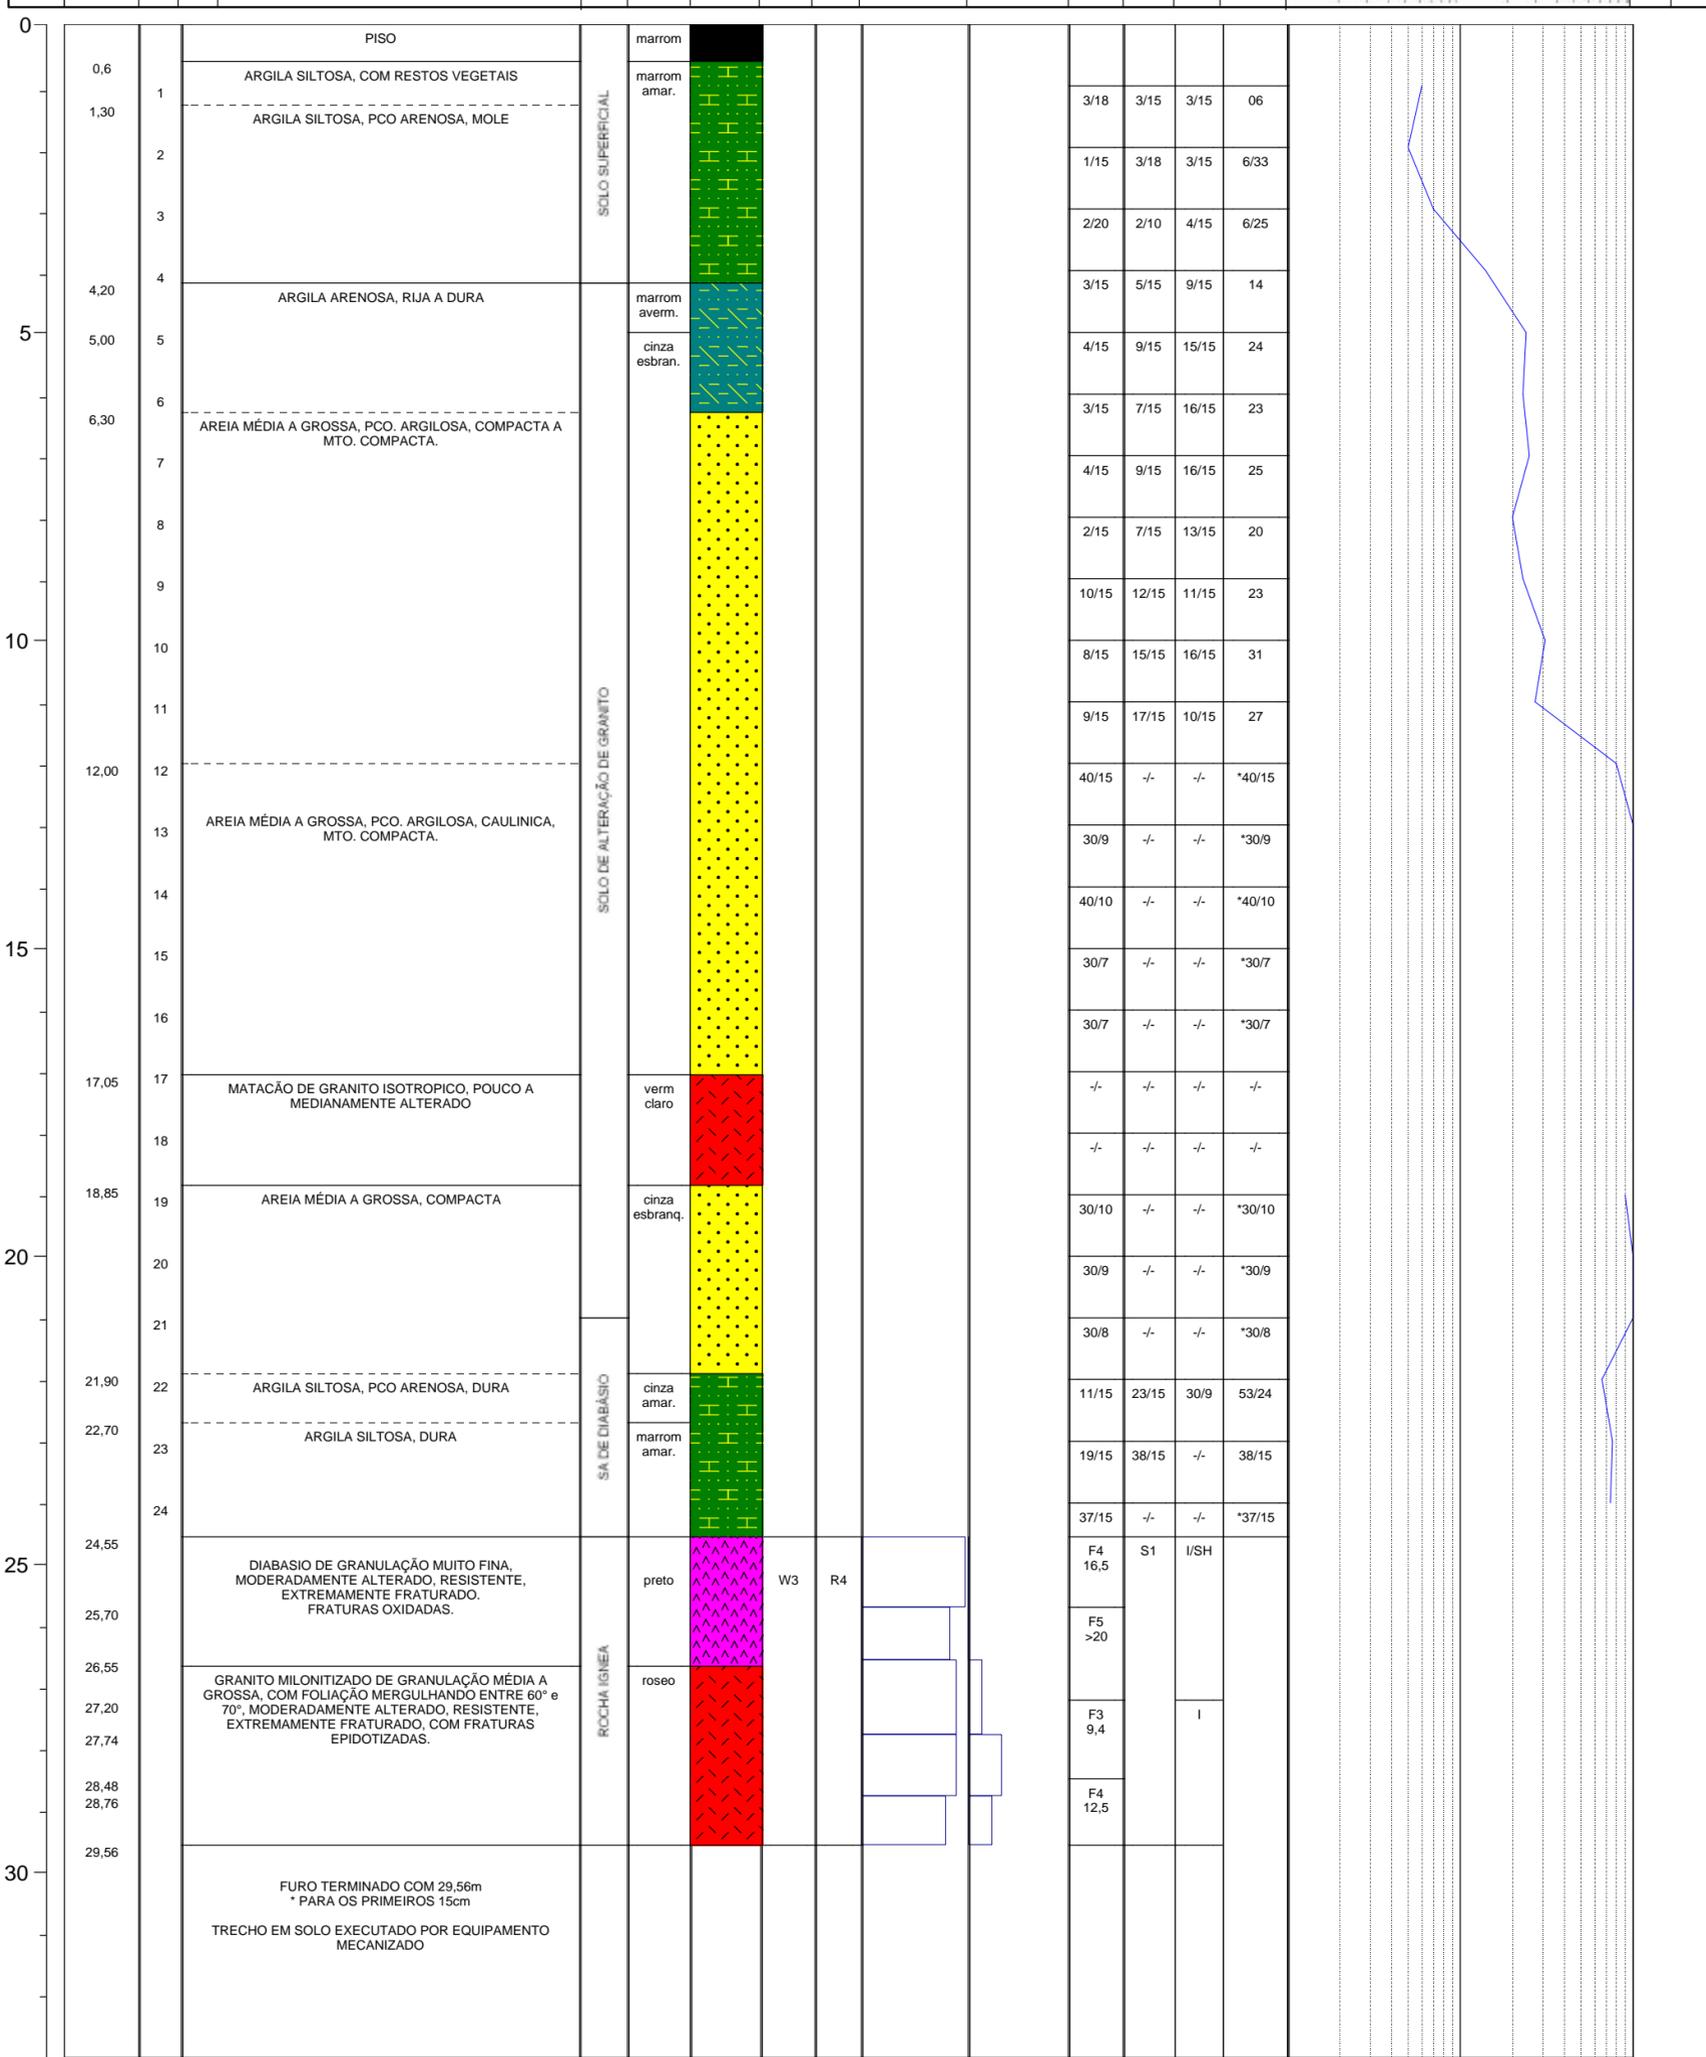
EXECUTORA: 	RESPONSÁVEL TÉCNICO (NOME E CREA): EDEMIR AUGUSTO DO COUTO - CREA 0600301773	ASSINATURA RESP.: 	DESENHO Nº: S/2390-79	REV.: 4
EXECUTADO POR: Marcelo dos Santos	VISTO:	DATA: 23/04/2009	SONDAAGEM Nº: SM-39

LOCAL: Campinas - SP			PERFIL INDIVIDUAL DE SONDAAGEM		SM-39											
OBRA: TAV - TREM DE ALTA VELOCIDADE				ESTACA:			OBS:		COORDENADAS N 7.466.051 E 285.341											
Ø DO FURO: HW 0,00 a 26,55 NW 26,55 a 29,56	HASTE: Ø e=66mm Ø i=52mm	TIPO DE AMOSTRADOR: TERZAGHI & PECK BARRILETE DUPLO LIVRE	PERÍODO DE EXECUÇÃO: DE: 16/04/09 ATÉ: 20/04/09	CONTRATO Nº: --	OS. Nº: --	ESTACA:	OBS:	COORDENADAS N 7.466.051 E 285.341	COORDENADAS N 7.466.051 E 285.341	COORDENADAS N 7.466.051 E 285.341										
Profundidade (m)	COTAS	AMOSTRAS E/OU ENSAIOS	SOLO	CLASSIFICAÇÃO VISUAL-TÁCTIL DE CAMPO	INTERPRETAÇÃO GEOLOGICA	COR	PERFIL DO SOLO CONVENÇÃO GRÁFICA	ALTERAÇÃO	RESISTENCIA	LAVAGEM	ENSAIO DE PENETRAÇÃO (SPT)									
										AVANÇO cada 10 min	PENETRAÇÕES			SPT	ENSAIO INFILTRAÇÃO / PERDA D'ÁGUA					
COTA DO TERRENO	ROCHA	DESCRIÇÃO DO MATERIAL	RECUPERAÇÃO	ROD (%)	FRATURAMENTO	PREENCHIMENTO	INCLINAÇÃO	PRESSÃO EFETIVA kg/cm²	Prof. (m)	Perda d'água esp.

LEITURAS DE NÍVEL D'ÁGUA						LEITURAS DE NÍVEL D'ÁGUA						LEITURAS DE NÍVEL D'ÁGUA					
DATA	HORA	PROF. DA SONDAAGEM	POSIÇÃO DO REVESTIMENTO	NÍVEL D'ÁGUA	ESGOTAMENTO (Baldinho)	DATA	HORA	PROF. DA SONDAAGEM	POSIÇÃO DO REVESTIMENTO	NÍVEL D'ÁGUA	ESGOTAMENTO (Baldinho)	DATA	HORA	PROF. DA SONDAAGEM	POSIÇÃO DO REVESTIMENTO	NÍVEL D'ÁGUA	ESGOTAMENTO (Baldinho)
16/04/09	15:00	5,45	5,00	4,61													
17/04/09	8:39	12,68	12,68	2,38

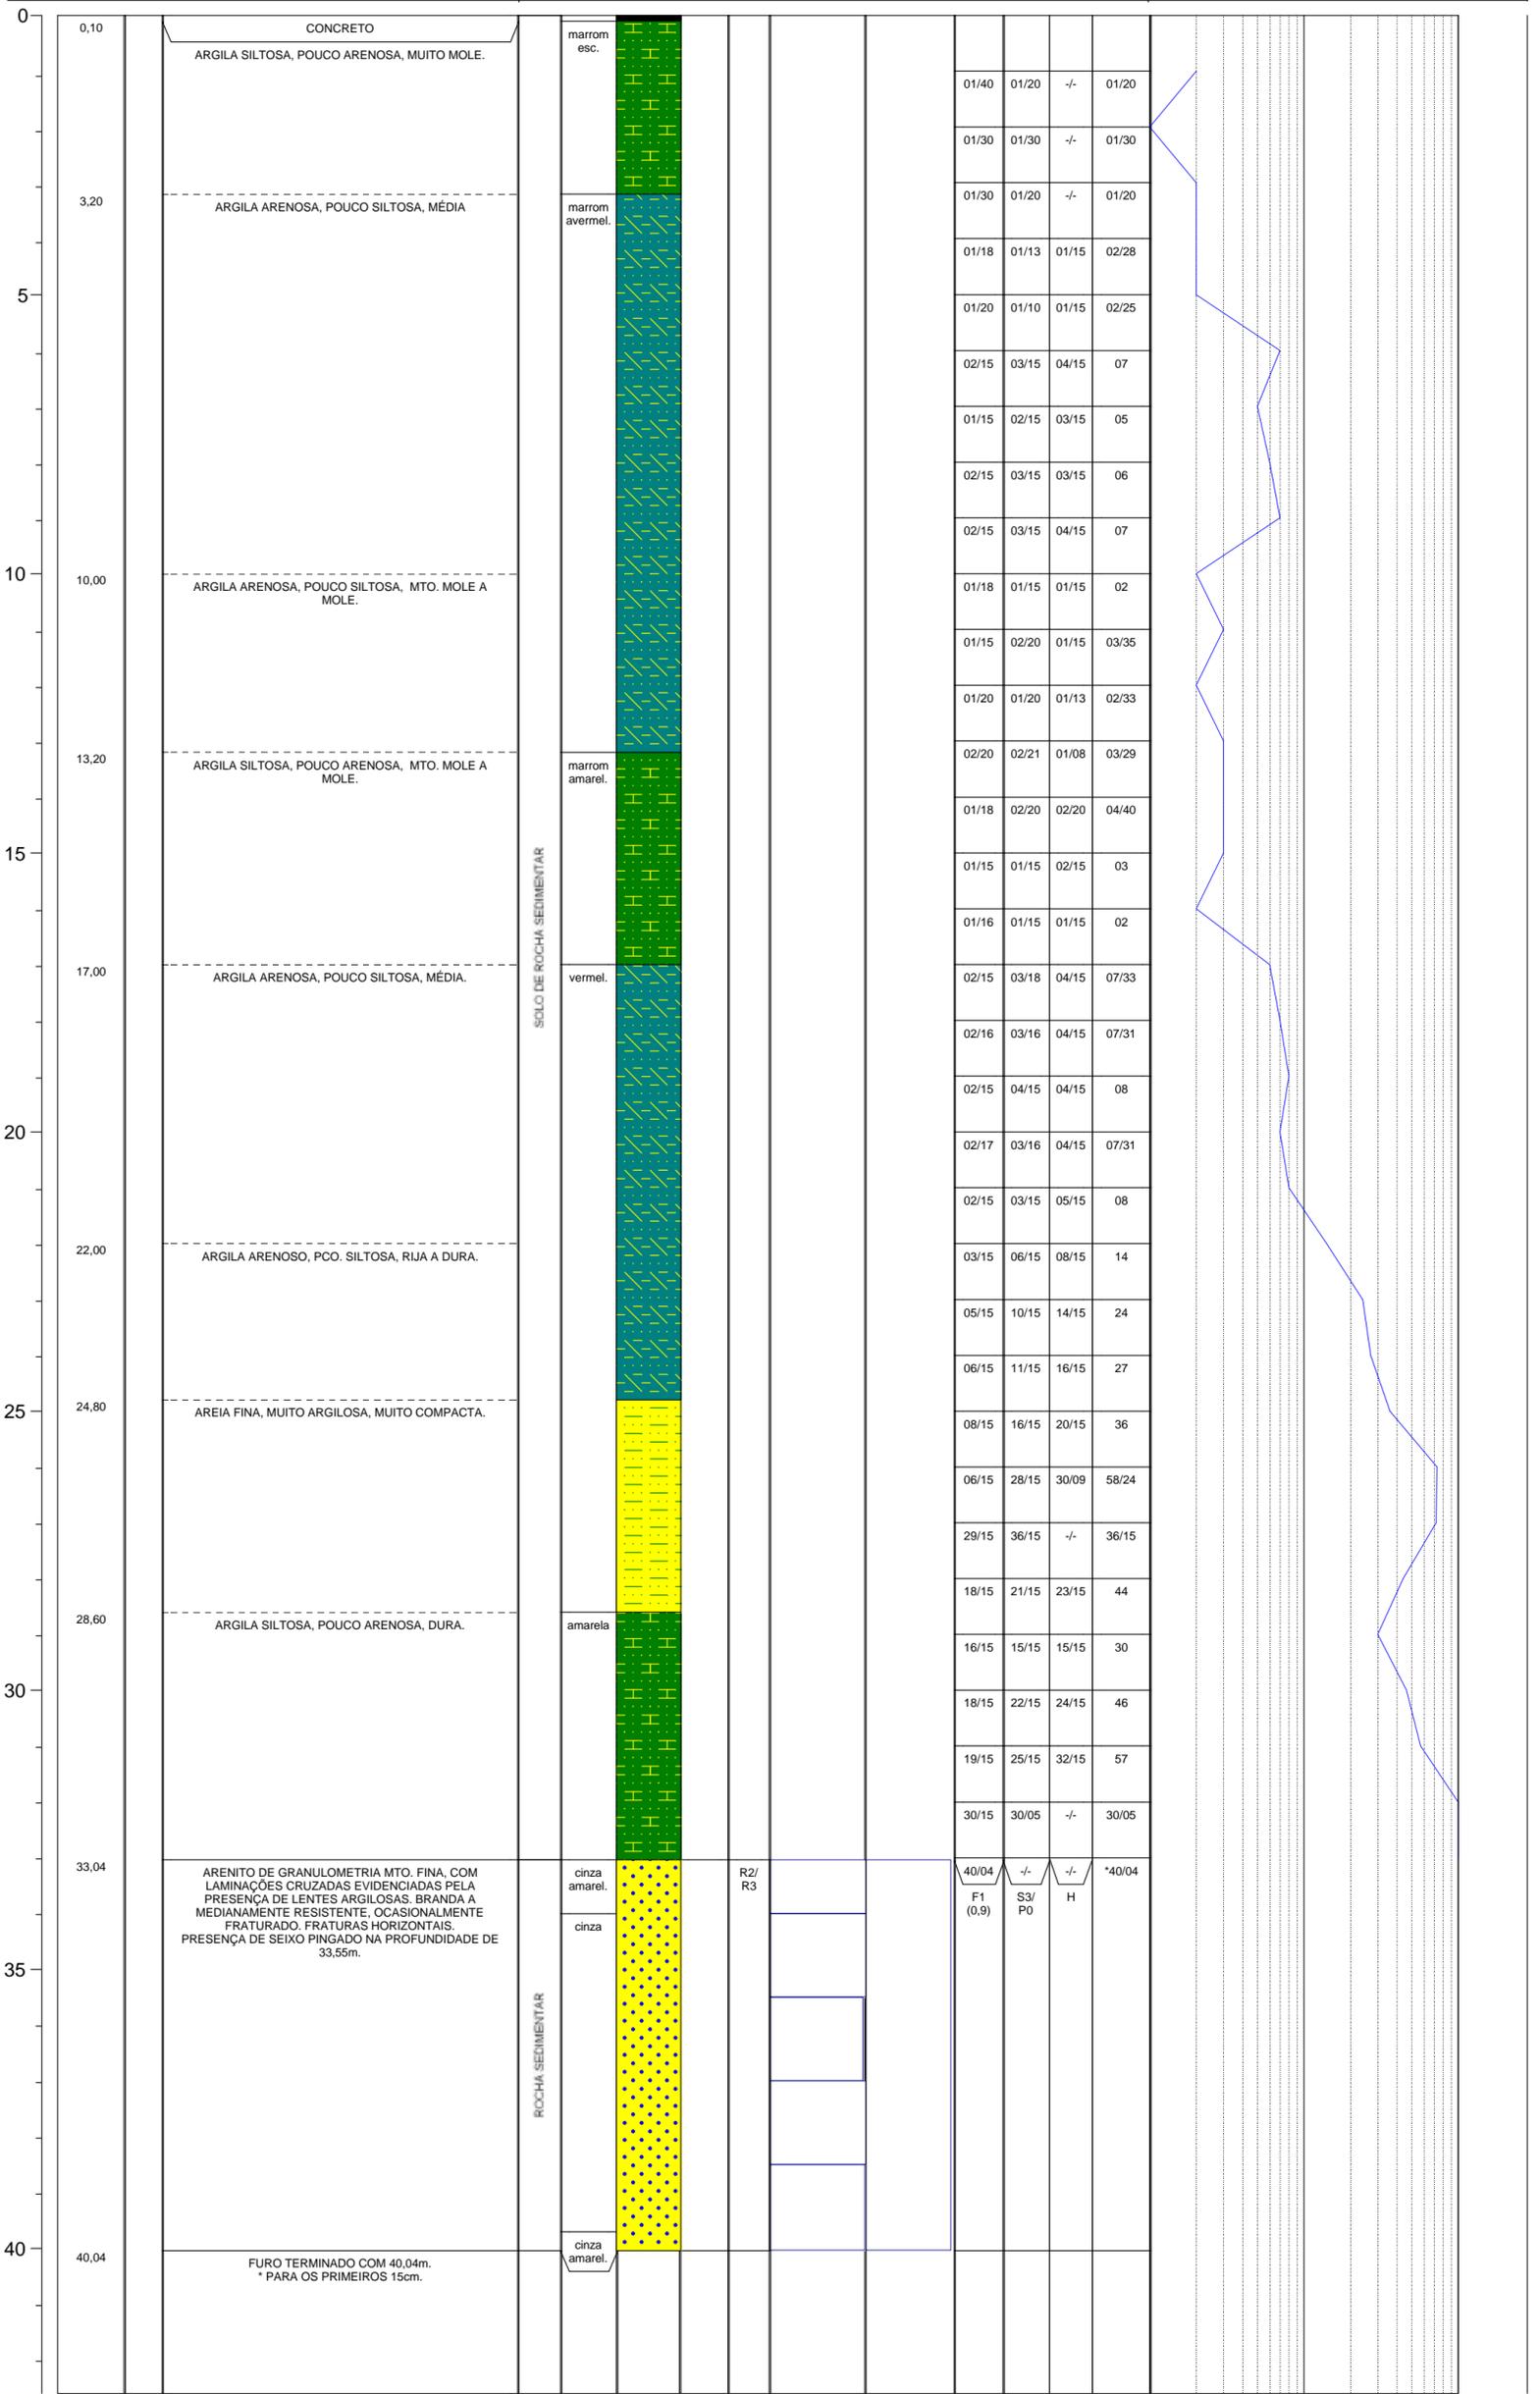
LOCAL: CAMPINAS - SP		PERFIL INDIVIDUAL DE SONDAJEM		SM-40																																											
OBRA: TAV - TREM DE ALTA VELOCIDADE				ESTACA:		OBS:		COORDENADAS																																											
Ø DO FURO: HW 0,00 a 33,04 NW 33,04 a 40,04		HASTE: Ø e=66mm Ø i=52mm	TIPO DE AMostrador: TERZAGHI & PECK BARRILETE DUPLO LIVRE	PERÍODO DE EXECUÇÃO: DE: 01/06/09 ATÉ: 02/06/09	CONTRATO Nº: -- OS. Nº: --			N 7.465.362	E 287.078																																										
Profundidade (m)	COTAS	AMOSTRAS E/OU ENSAIOS	SOLO	CLASSIFICAÇÃO VISUAL-TÁCTIL DE CAMPO		INTERPRETAÇÃO GEOLÓGICA	COR	PERFIL DO SOLO CONVENÇÃO GRÁFICA	ALTERAÇÃO	RESISTÊNCIA	LAVAGEM		ENSAIO DE PENETRAÇÃO (SPT)						Prof. (m)	Perda d'água esp.																															
				DESCRIÇÃO DO MATERIAL							AVANÇO cada 10 min		PENETRAÇÕES		SPT

LEITURAS DE NÍVEL D'ÁGUA						LEITURAS DE NÍVEL D'ÁGUA						LEITURAS DE NÍVEL D'ÁGUA					
DATA	HORA	PROF. DA SONDAJEM	POSIÇÃO DO REVESTIMENTO	NÍVEL D'ÁGUA	ESGOTAMENTO (Baldinho)	DATA	HORA	PROF. DA SONDAJEM	POSIÇÃO DO REVESTIMENTO	NÍVEL D'ÁGUA	ESGOTAMENTO (Baldinho)	DATA	HORA	PROF. DA SONDAJEM	POSIÇÃO DO REVESTIMENTO	NÍVEL D'ÁGUA	ESGOTAMENTO (Baldinho)
18/06/09	8:00	33,04m	0,00m	8,72m	---												
---	---	---	---	---	---
