**PROJETO CADASTRO
DE FONTES DE
ABASTECIMENTO POR
ÁGUA SUBTERRÂNEA**

BAHIA

**DIAGNÓSTICO DO MUNICÍPIO DE
CURAÇÁ**

Outubro/2005

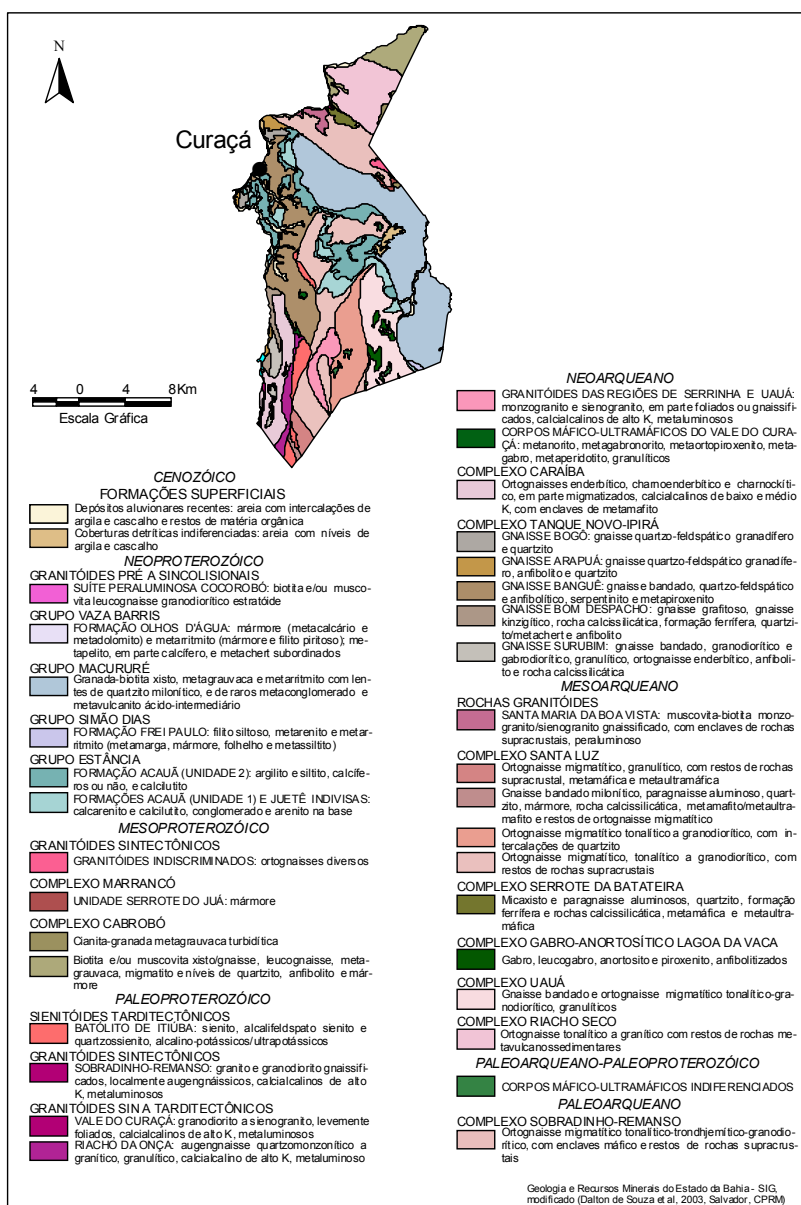
Figura 3 – Esboço geológico.

Conforme observado na Figura 3, a geologia da área está representada pelas seguintes unidades: complexos Uauá, Lagoa da Vaca, Serrote da Batateira Santa Luz e Tonalito Capim (Arqueano); sequência vulcanossedimentar, granitóides tardi a Pós-Tectônicos (Paleoproterozóico) e pelos grupos Macururé, Simão Dias, Vaza-Barris e Estância (Neoproterozóico); e unidades cenozóicas representadas por depósitos aluviais e coberturas detríticas.

O paleoproterozóico está presente e representado por rochas do complexo Sobradinho-Remanso e pequenos corpos máfico-ultramáficos indiferenciados, ocupando a porção centro sul do município.

O período Neoproterozóico compreende granitóides pré a sinclisionais e a suíte peraluminosa Cocorobó, o grupo Vaza Barris, formação Olhos D'água (mármore, metapelitos) e ainda os grupos Macururé (xistos e metagrauvacas), Simão Dias (formação Frei Paulo) e grupo Estância (formações Acauã e Juetê).
