RELATÓRIO FINAL DO PCCO

LCS-01-CE

CAMPES SALES - CEARÁ

COMPANHIA DE PESQUISA DE RECURSOS MINERAIS

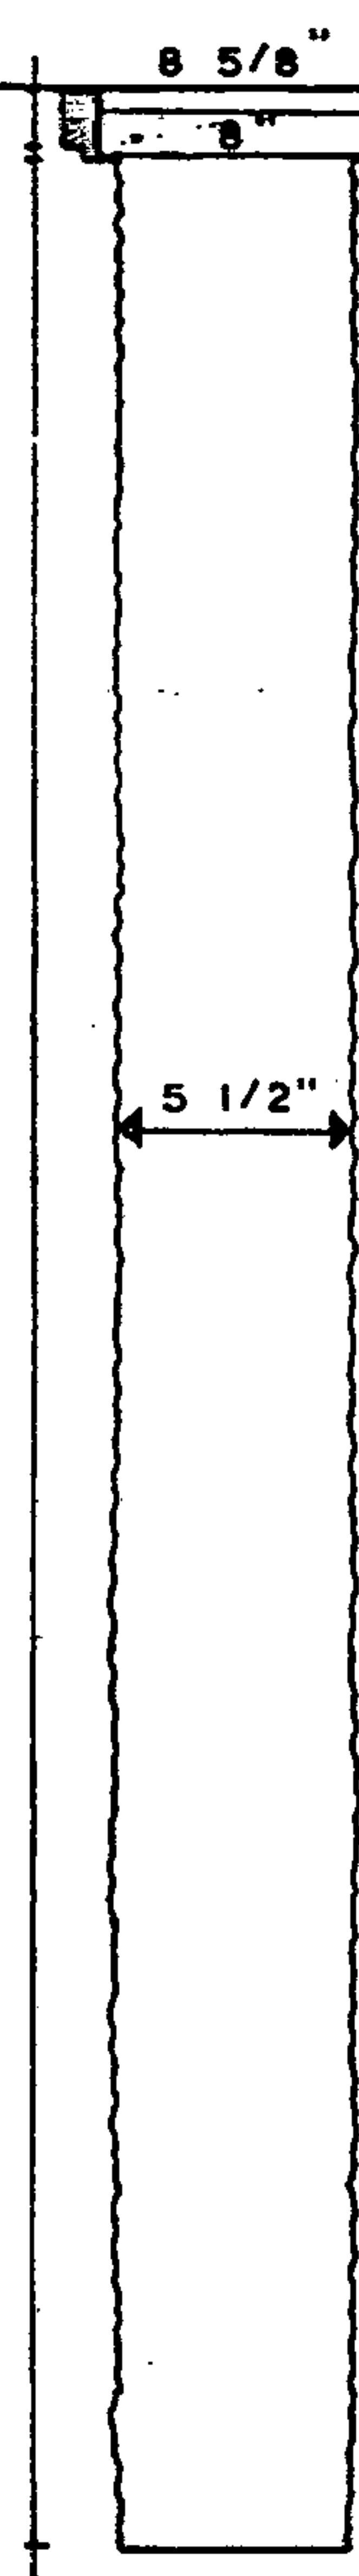
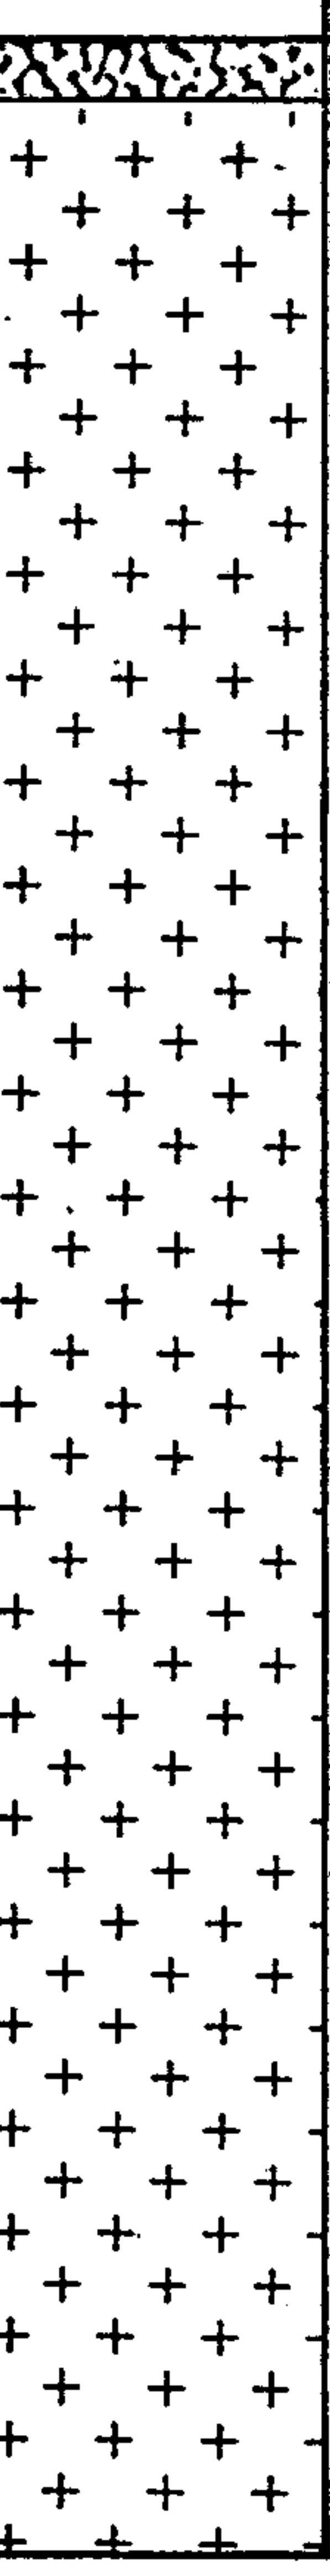
FORMAÇÃO	DESENHO DO POÇO	ESPESSURA	LITOLOGIA	DESCRÍÇÃO LITOLÓGICA
EMBASSAMENTO CRYSTALINO

8 5/8"	1.60

1.60	Solo e rocha intemperizada. Migmatito.

C P R M RESIDÊNCIA ESPECIAL DE TERESINA -1985-	PROJETO P.P.C. DE ÁGUA S. DO NE. POÇO: 1CS-01-CE LOCAL: CASTANHA (CAMPOS SALES) ESTADO: CEARÁ ESCALA: 1:500
---	---

01,60 - 71,00m - Rocha migmatitica, quartzo
plagioclasios e biotita.
