PROJETO REVITALIZAÇÃO E INSTALAÇÃO DE SISTEMAS SIMPLIFICADOS DE ABASTECIMENTO NO NORDESTE

RELATÓRIO SINTETIZADO

IMPLANTAÇÃO DE SISTEMA SIMPLIFICADO DE ABASTECIMENTO DE ÁGUA NA COMUNIDADE SÍTIO MATO ALTO II

MUNICÍPIO DE QUIXERÉ - CE

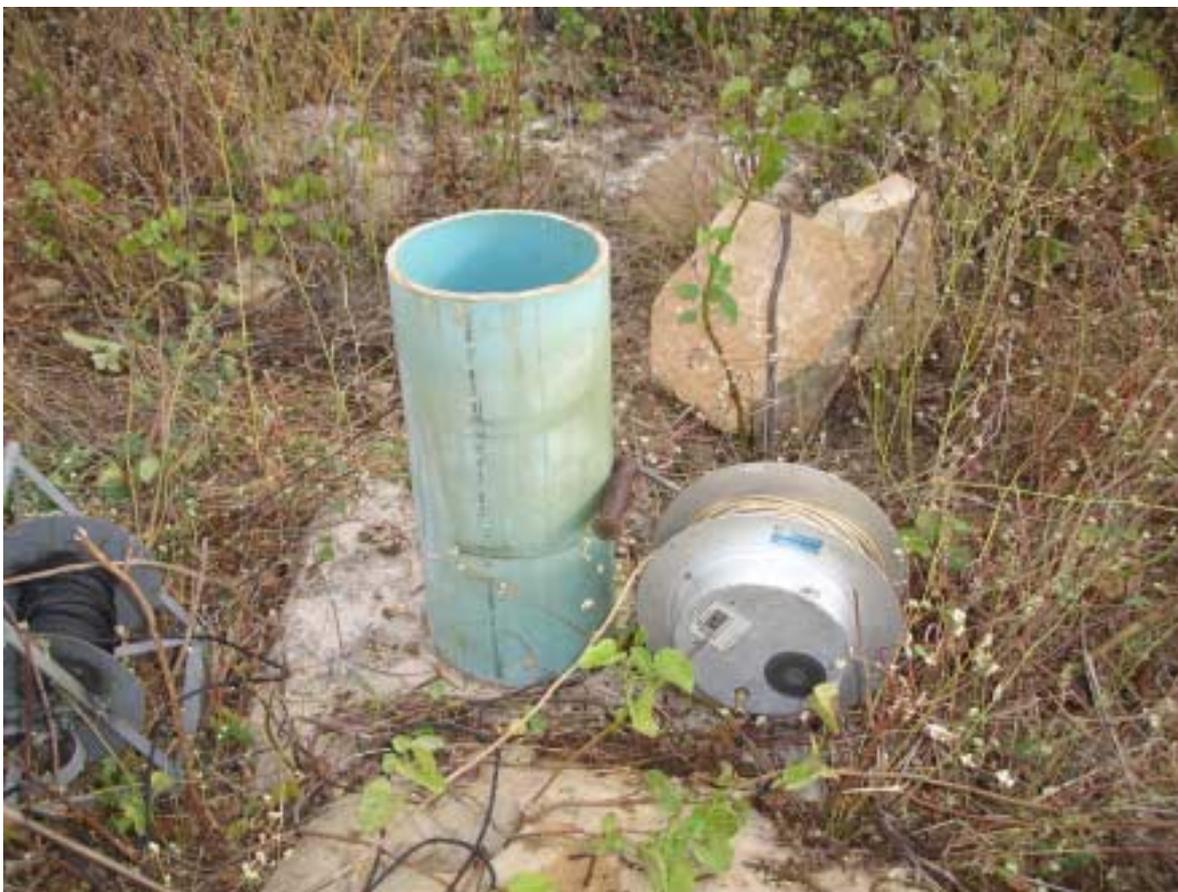
Foto 5.1 - Diagnóstico técnico do poço Mato Alto II

As atividades de campo foram iniciadas com uma visita ao poço, ainda não cadastrado pela CPRM, visando o diagnóstico técnico (foto 5.1).

Nesta fase o poço foi localizado, georreferenciado com o uso de equipamento GPS e executada a medição do nível estático (NE = 11,38 m), por meio de um medidor elétrico de nível. Em seguida foi verificado o diâmetro de 8", descido um corpo de prova para comprovar a desobstrução e medida a profundidade do poço em 56,0m; que embora construído em 2005, ainda permanecia, quando do diagnóstico em 2006, sem ser instalado. Realizou-se então a coleta d'água, para verificação da turbidez, odor e medição da condutividade elétrica.

Essas características foram avaliadas in loco, mostrando os seguintes resultados: água límpida, inodora e potável, com condutividade elétrica de 1005 $\mu\text{S}/\text{cm}$. A partir destes resultados, o poço foi programado para definição da capacidade de produção.

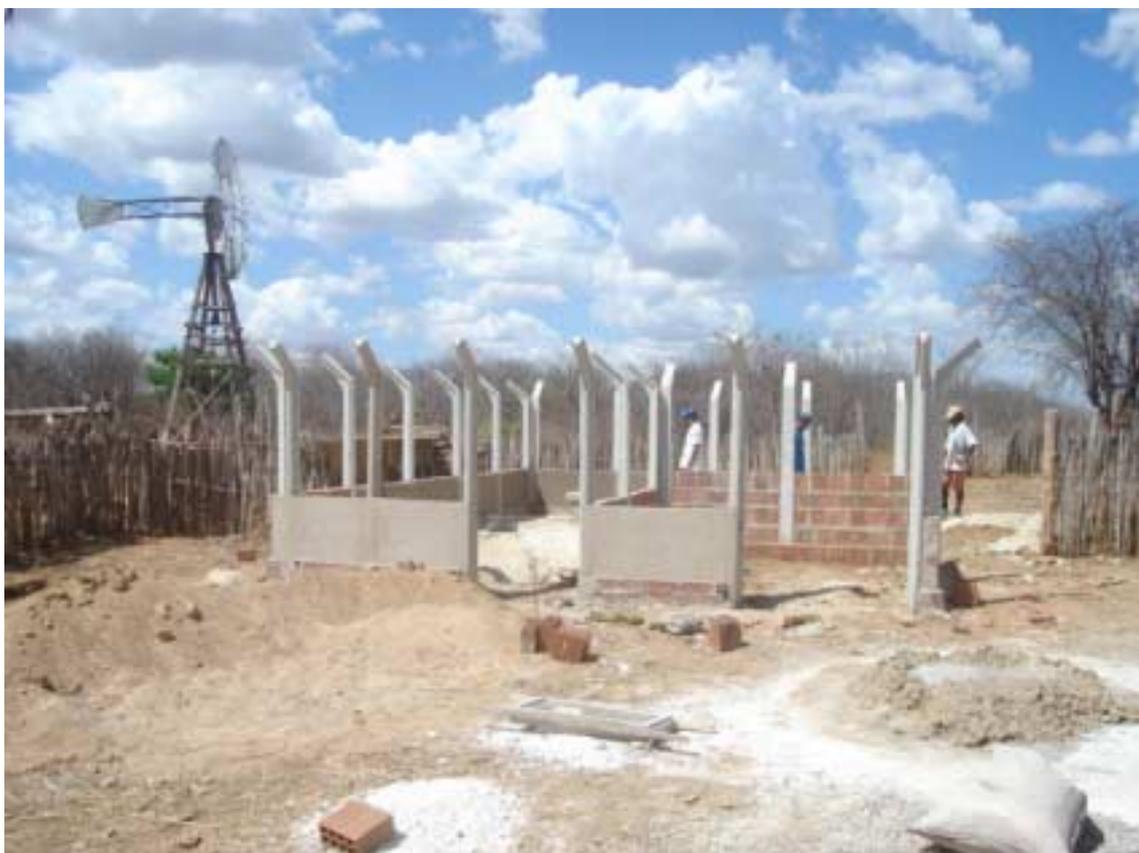
Foto 7.1 - Fase construtiva do SSA Sítio Mato Alto II

A cerca de proteção foi construída com estacas pré-moldadas de concreto armado, com dimensões 0,12 m x 0,12 m x 2,7 0m, pontas superiores inclinadas para fora a 45°, ficando com uma altura útil de 2,20 m e espaçamento de 1,50 m. (foto 7.1).

As estacas foram interligadas por uma mureta de alvenaria, com 0,60 m de altura. A partir daí, 13 fios de arame liso, galvanizado, diâmetro 4mm, com espaçamento de 10 cm em média até o início da inclinação das estacas e 20 cm na parte inclinada, fecham a parte superior. As estacas e as muretas foram pintadas com cal branca. A parede frontal do chafariz tem 1 m de altura, revestida com azulejos de cor branca, garantindo a impermeabilização e a higiene, sendo margeada por calçada em alvenaria com a largura de 1 m.

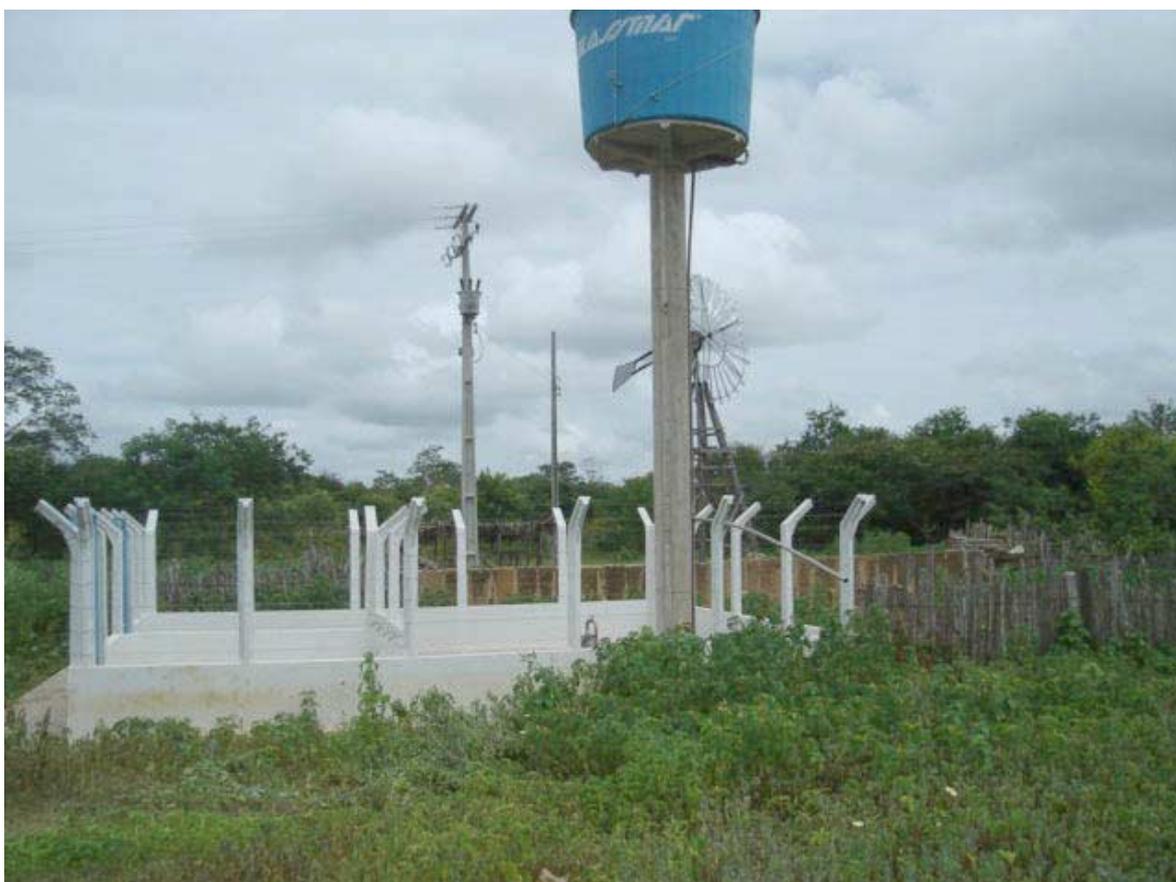
Foto 7.2 - Aspectos do SSA Sítio Mato Alto II concluído

A caixa d'água elevada tem capacidade para 5.000 litros e foi instalada com altura útil de 6 metros, construída em fibra de vidro, com parafusos de fixação na tampa e afixada à base por cordas de nylon de seda de ½". Foi assentada num capitel (base de apoio pré-moldada), com dimensões em conformidade com a mesma, colocado por encaixe em uma coluna pré-moldada de concreto armado, formato cilíndrico, com 7,5m, fixada a uma fundação de concreto armado no solo, com 1,20 m x 1,20 m x 1,50 m de profundidade (foto 7.2).

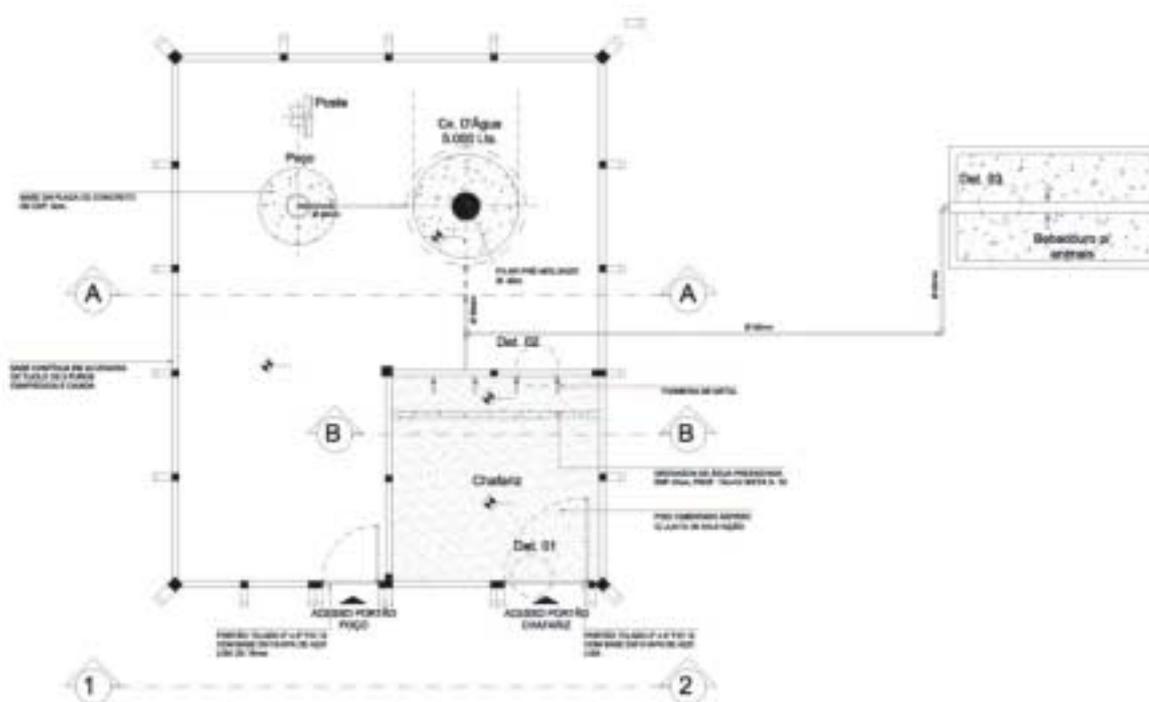
Anexo 5 - Planta Baixa do SSA - Caixa d'Água Única

Planta Baixa- Bomba Submersa com 01 (uma) Caixa. D'Água

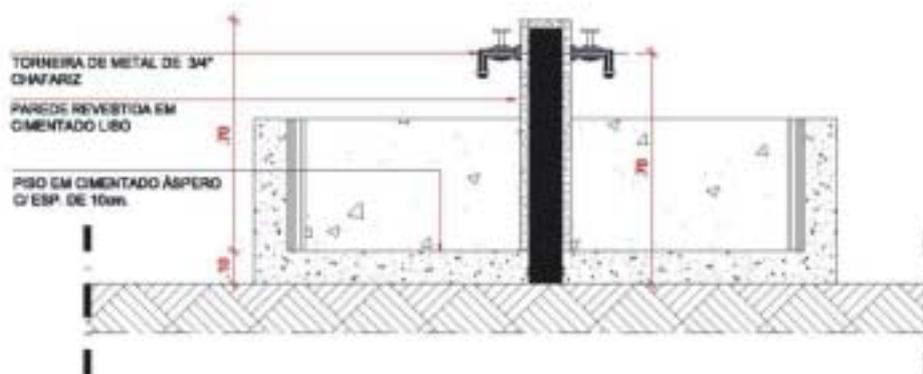
Det. 01 Bebedouro
Escala - 1/20

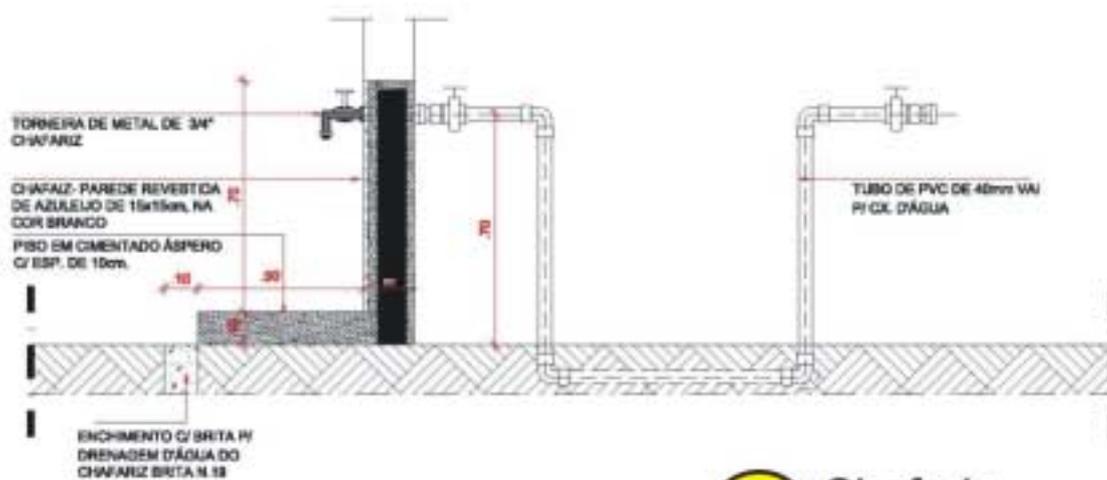
Det. 02 Chafariz
Escala - 1/20

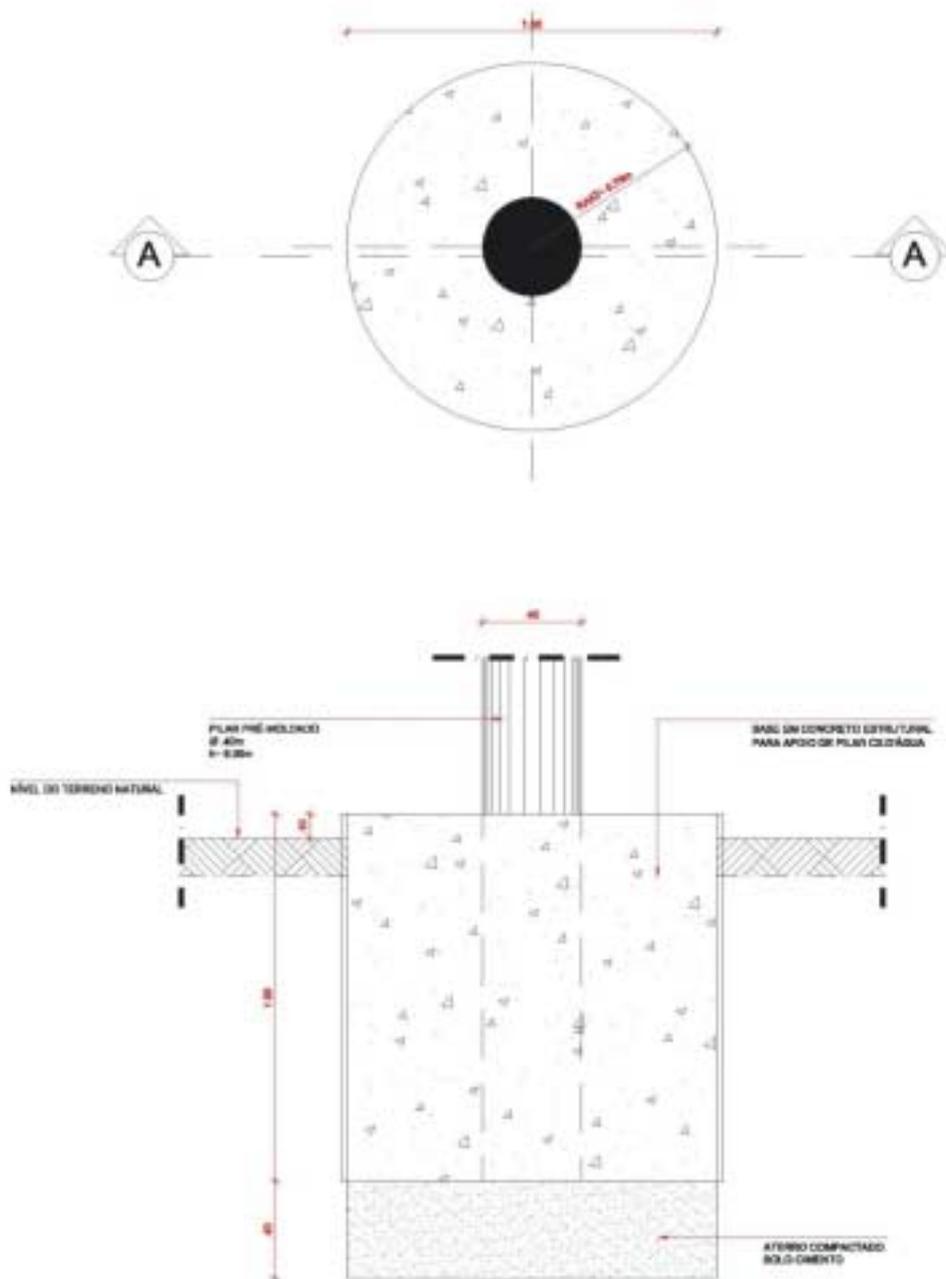
ANEXO 5 - Planta de Detalhe nº 04

Det. 04 Base para Reservatório Assentado
Escala: 1:20

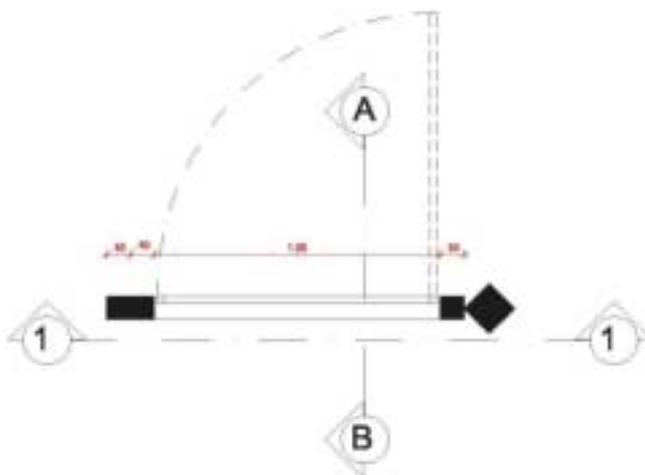
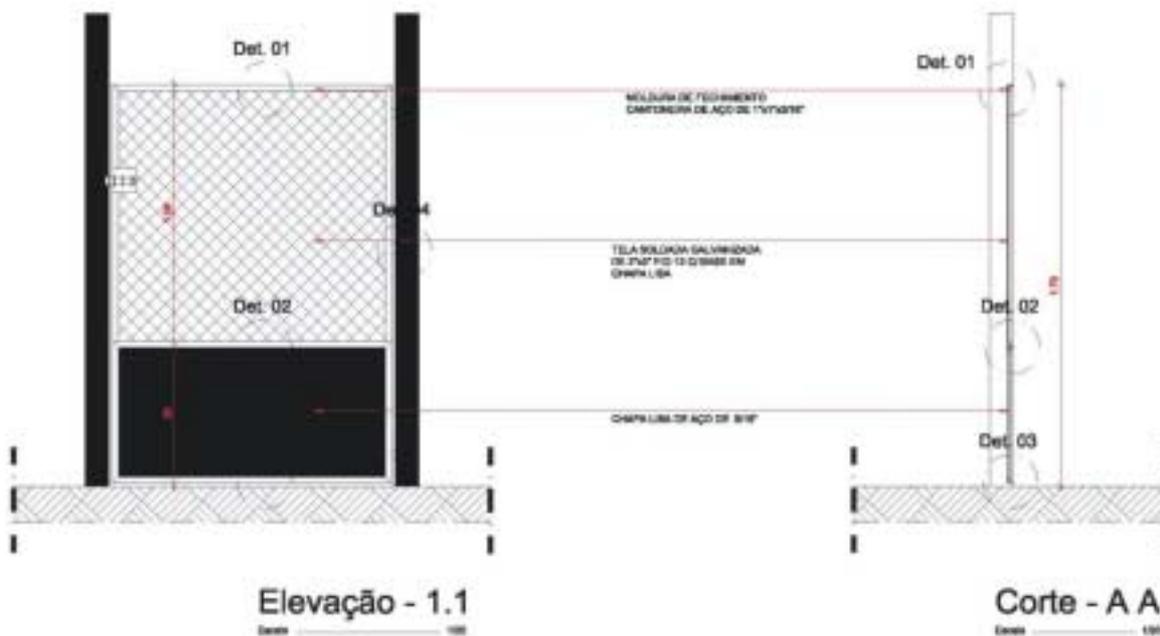
ANEXO 5 - Portão de Acesso do Chafariz

Det. 01 Portão de Acesso - Chafariz
Escala: 1:50

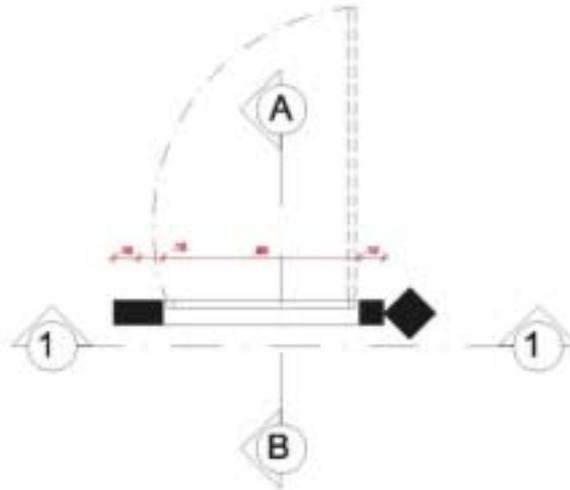
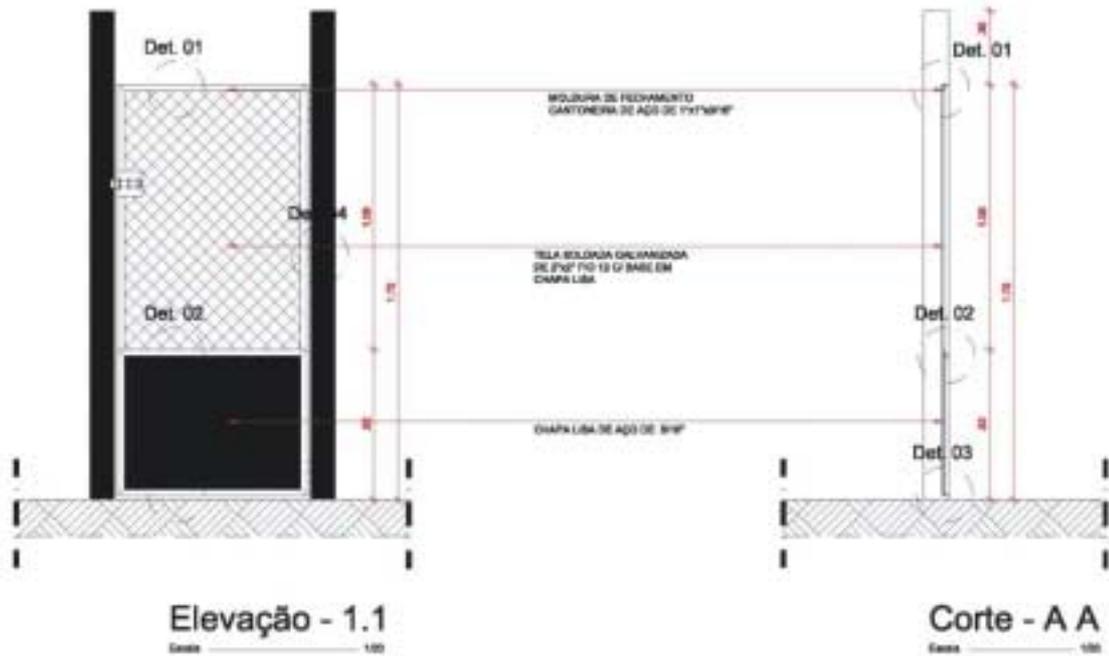
ANEXO 5 - Portão de Acesso do Poço

Def. 02 Portão de Acesso - Poço
Escala: 1/50
