PROJETO REVITALIZAÇÃO E INSTALAÇÃO DE SISTEMAS SIMPLIFICADOS DE ABASTECIMENTO NO NORDESTE

RELATÓRIO SINTETIZADO

IMPLANTAÇÃO DE SISTEMA SIMPLIFICADO DE ABASTECIMENTO DE ÁGUA NA COMUNIDADE SÍTIO CACHOEIRA DOS BEZERRAS II

MUNICÍPIO DE FARIAS BRITO - CE

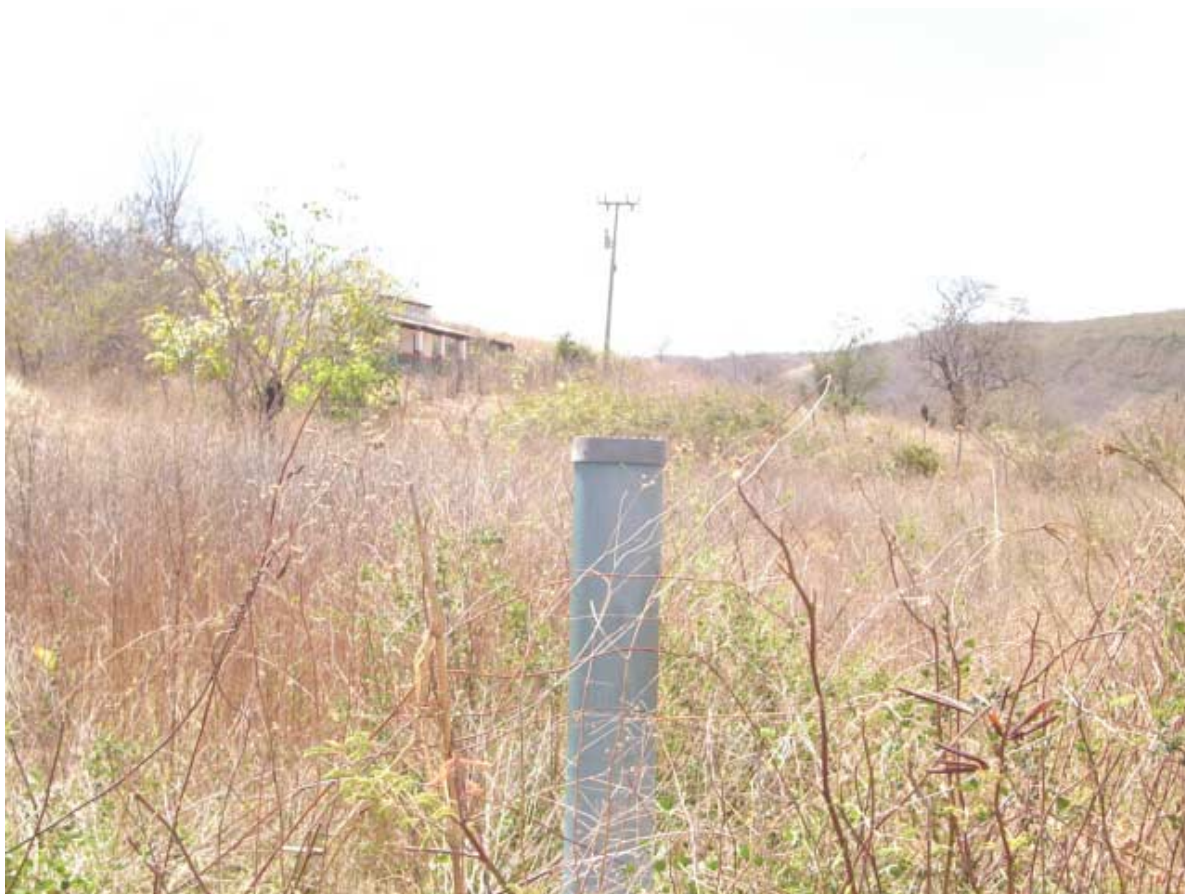
Durante os trabalhos de seleção de poços para revitalização foi detectada a existência de um poço artesiano, em terreno público, ainda não cadastrado pela CPRM. Embora perfurado pela SOHIDRA em 2005, o poço ainda não havia sido instalado com equipamento de bombeio, e estava sem ser utilizado pela comunidade (foto 2.1). A água é de boa qualidade e potencial para atender ao consumo primário e secundário das 35 famílias residentes no local que, na ocasião, se abasteciam precariamente da água de um rio temporário próximo, e com qualidade comprometida, pois também serve para consumo animal, sem qualquer controle de distribuição e proteção sanitária. No intuito de melhor atender a comunidade, com um fornecimento de água mais próximo de suas residências, foram construídos dois SSAs: Este relatório refere-se ao SSA denominado de Cachoeira dos Bezerras II.

Foto 2.1 - Situação pretérita do poço Sítio Cachoeira dos Bezerras II

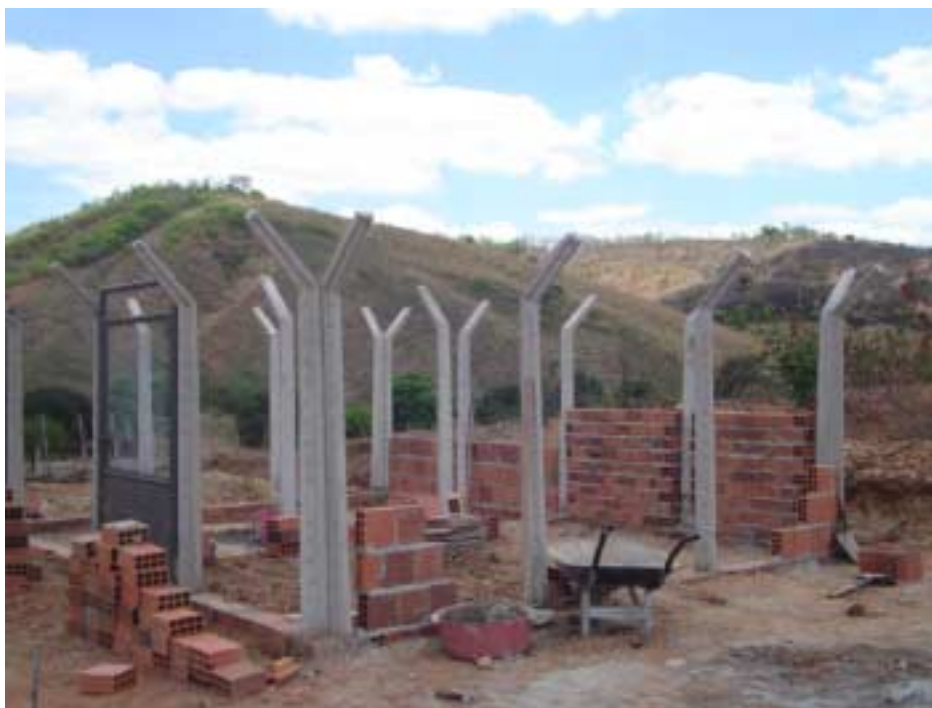
A cerca de proteção foi construída com estacas pré-moldadas de concreto armado, com dimensões 0,12 m x 0,12 m x 2,70 m, pontas superiores inclinadas para fora a 45°, ficando com uma altura útil de 2,20 m e espaçamento de 1,50 m (figura 7.1).

Foto 7.1 - Fase construtiva inicial do SSA Sítio Cachoeira dos Bezerras II

As estacas foram interligadas por uma mureta de alvenaria, com 0,60 m de altura. A partir daí, 13 fios de arame liso, galvanizado, diâmetro 4mm, com espaçamento de 10 cm em média até o início da inclinação das estacas e 20 cm na parte inclinada, fecham a parte superior. As estacas e as muretas foram pintadas com cal branca. A parede frontal do chafariz tem 1 m de altura, revestida com azulejos de cor branca, garantindo a impermeabilização e a higiene, sendo margeada por calçada em alvenaria com a largura de 1 m.

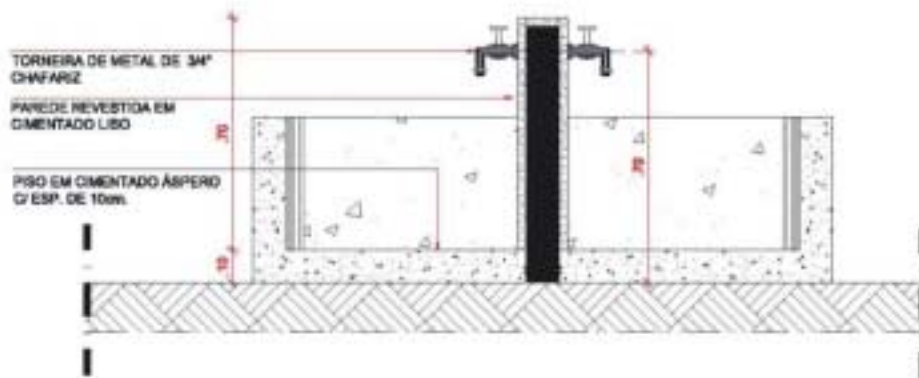
Det. 01 Bebedouro
Escala - 1/20

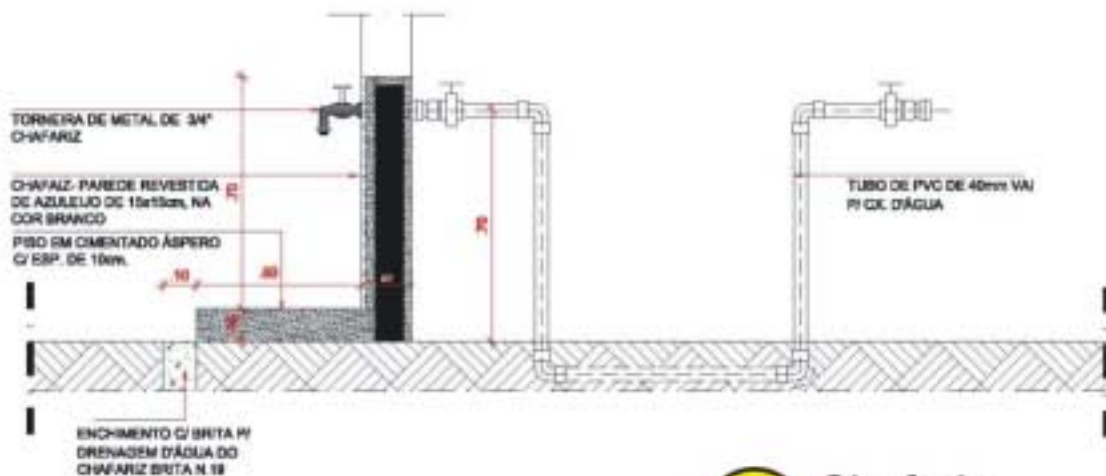
Det. 02 Chafariz
Escala - 1/20

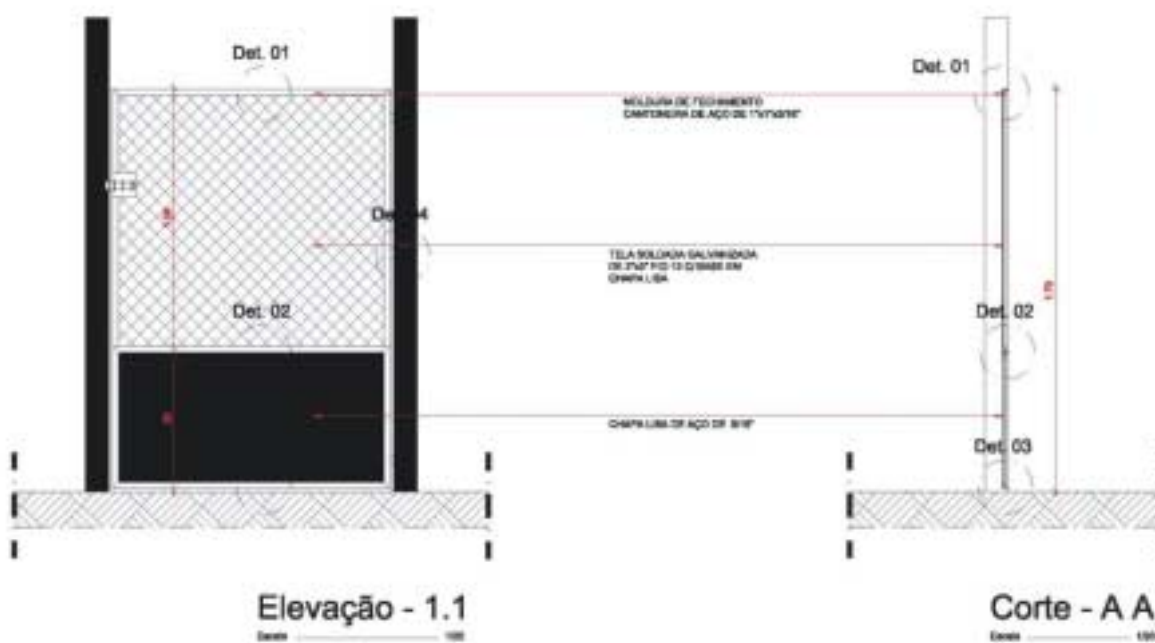
ANEXO 4 - Portão de Acesso do Chafariz

Det. 01 Portão de Acesso - Chafariz
Escala: 1:50

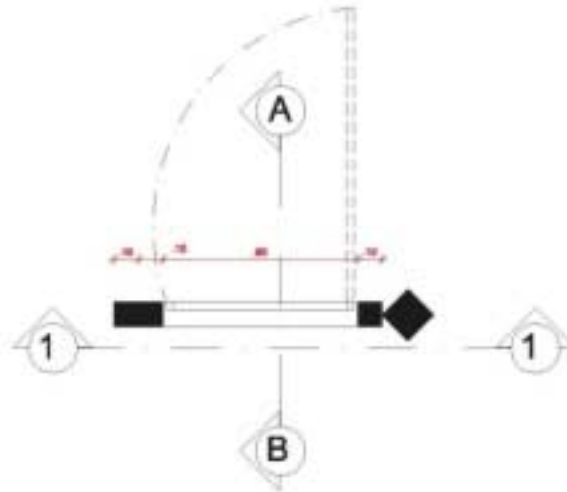
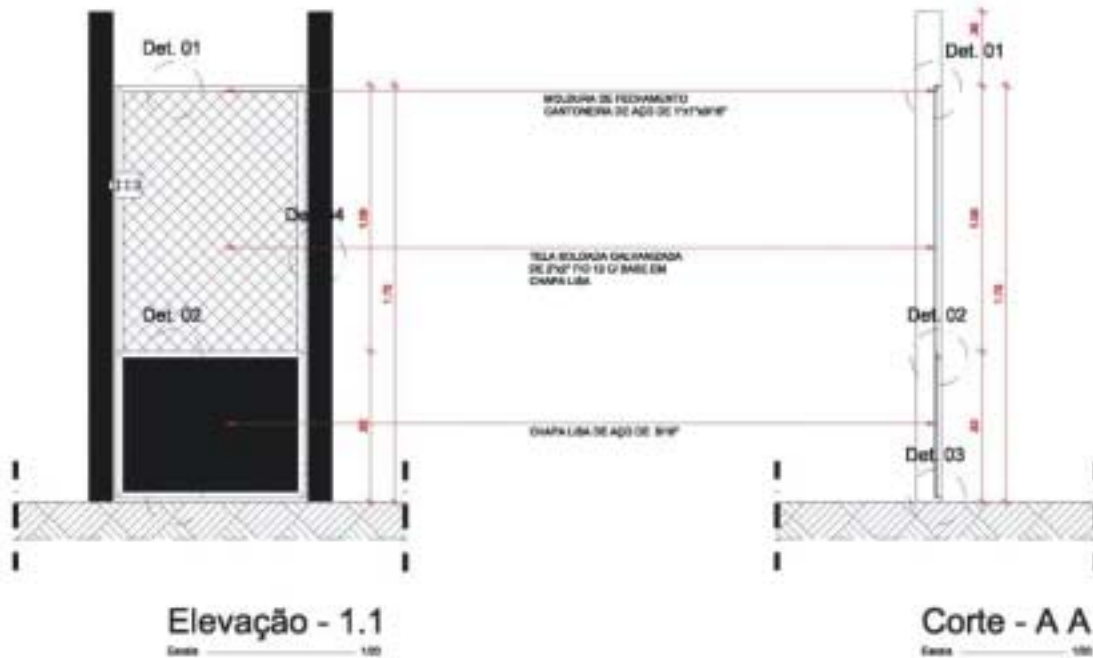
ANEXO 4 - Portão de Acesso do Poço

Det. 02 Portão de Acesso - Poço
Escala: 1/50
