PROJETO REVITALIZAÇÃO E INSTALAÇÃO DE SISTEMAS SIMPLIFICADOS DE ABASTECIMENTO NO NORDESTE

RELATÓRIO SINTETIZADO

IMPLANTAÇÃO DE SISTEMA SIMPLIFICADO DE ABASTECIMENTO DE ÁGUA NA COMUNIDADE SÍTIO SALGADO II

MUNICÍPIO DE SÃO BENEDITO - CE

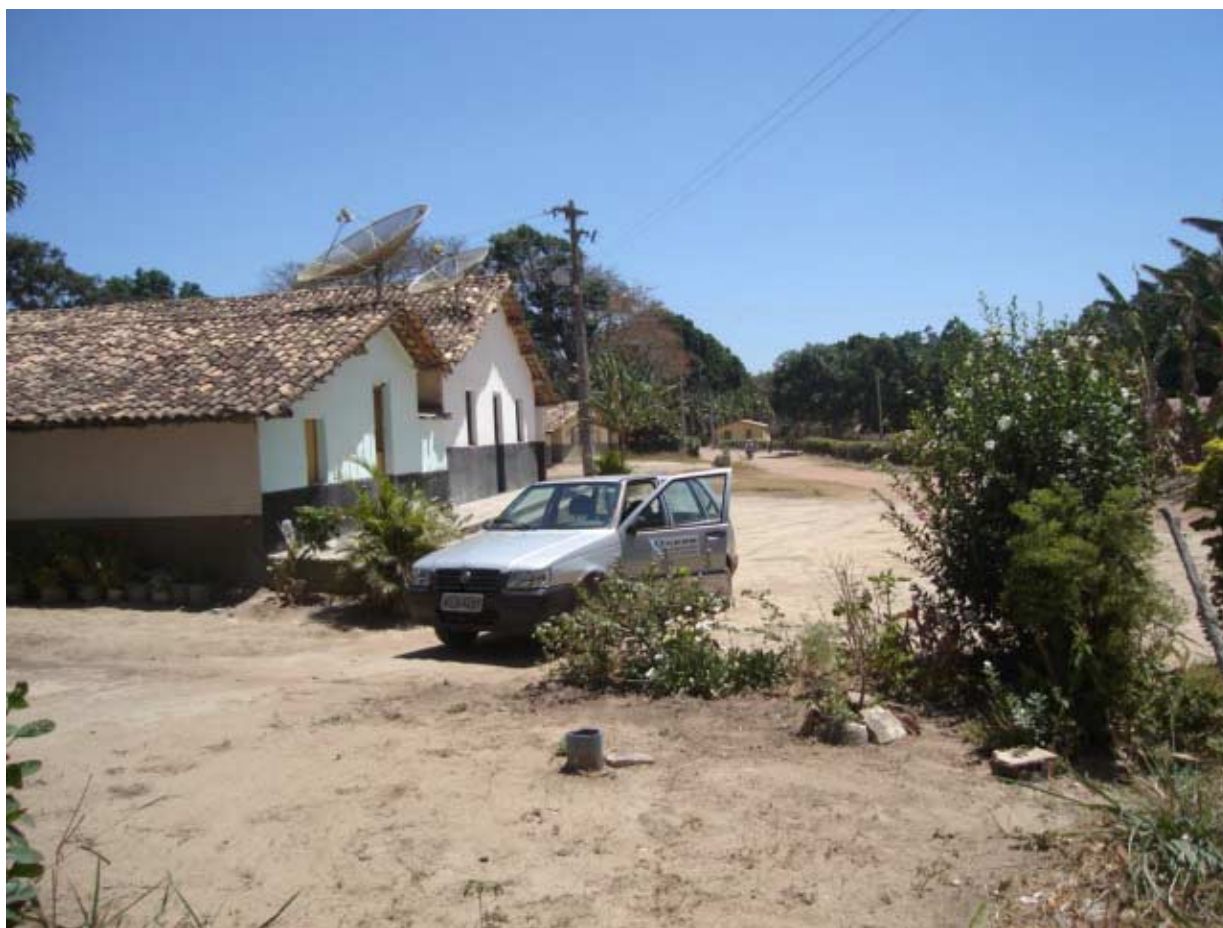
Foto 5.1 - Localização e diagnóstico técnico do poço de Sítio Salgado II

As atividades de campo foram iniciadas com uma visita ao poço, ainda não cadastrado pela CPRM, visando o diagnóstico técnico (foto 5.1).

Nesta fase o poço foi localizado, georreferenciado com o uso de equipamento GPS e executada a medição do nível estático (NE = 9,76 m), por meio de um medidor elétrico de nível. Em seguida foi verificado o diâmetro de 4', descido um corpo de prova para comprovar a desobstrução e medida a profundidade do poço em 30,0 m; que embora construído havia algum tempo, ainda permanecia, quando do diagnóstico em 2006, sem ser instalado. Realizou-se então a coleta d'água, para verificação da turbidez, odor e medição da condutividade elétrica.

Essas características foram avaliadas *in loco*, mostrando os seguintes resultados: água límpida, inodora e potável, com condutividade elétrica de 244 $\mu\text{S}/\text{cm}$. A partir destes resultados, o poço foi programado para definição da capacidade de produção.

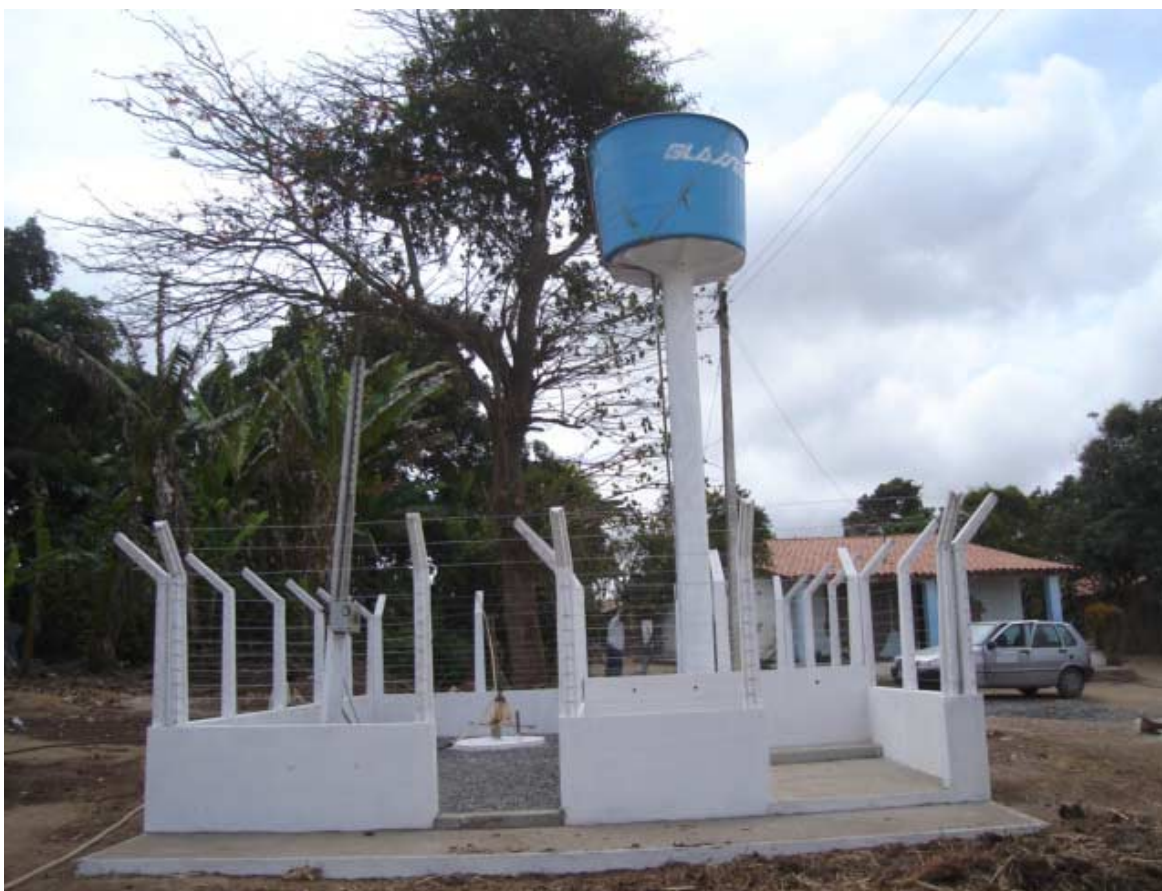
Foto 7.1 - Fase construtiva final do SSA Sítio Salgado II

A cerca de proteção foi construída com estacas pré-moldadas de concreto armado, com dimensões 0,12 m x 0,12 m x 2,7 0m, pontas superiores inclinadas para fora a 45°, ficando com uma altura útil de 2,20 m e espaçamento de 1,50 m (foto 7.1).

As estacas foram interligadas por uma mureta de alvenaria, com 0,60 m de altura. A partir daí, 13 fios de arame liso, galvanizado, diâmetro 4mm, com espaçamento de 10 cm em média até o início da inclinação das estacas e 20 cm na parte inclinada, fecham a parte superior.

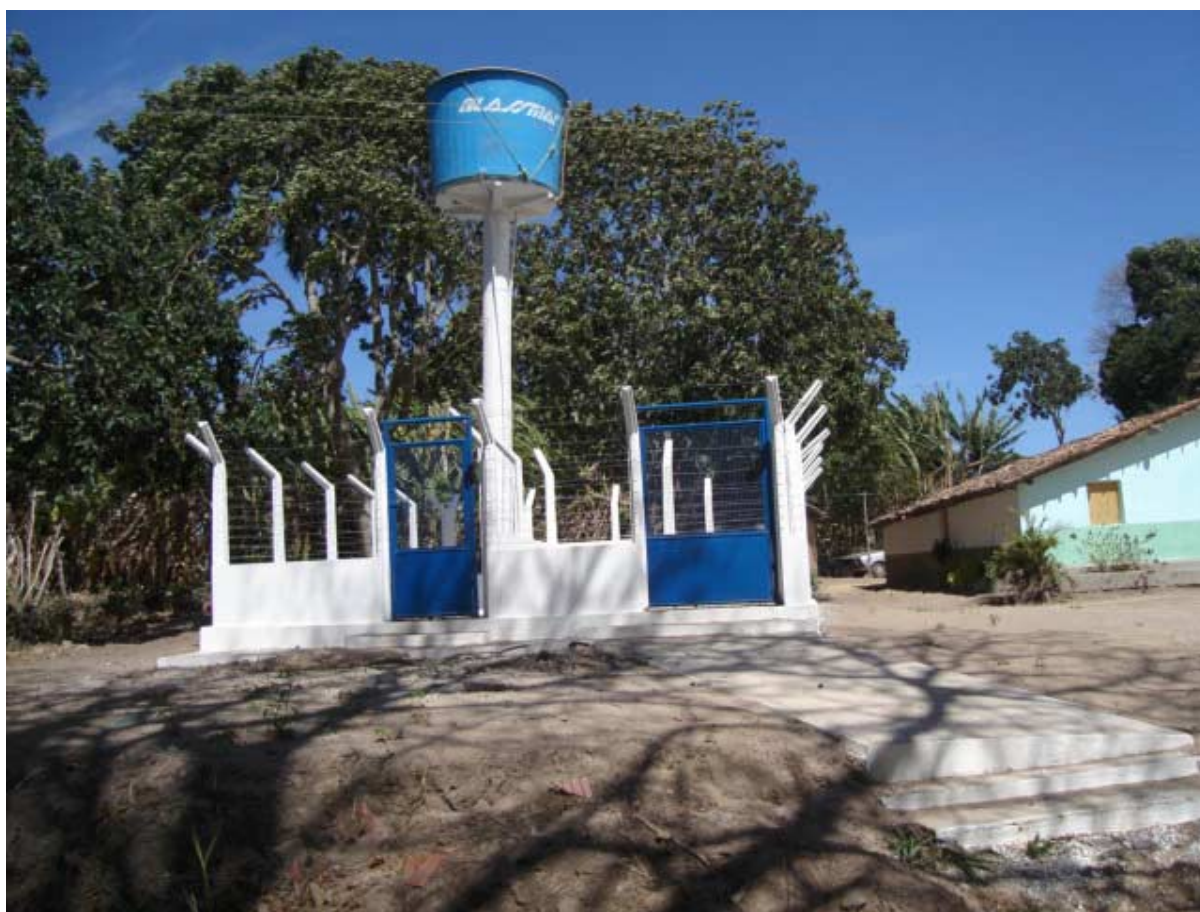
Foto 7.2 – Visão geral do SSA Sítio Salgado II concluído

A caixa d'água elevada tem capacidade para 5.000 litros e foi instalada com altura útil de 6 metros, construída em fibra de vidro, com parafusos de fixação na tampa e afixada à base por cordas de nylon de seda de ½". Foi assentada num capitel (base de apoio pré-moldada), com dimensões em conformidade com a mesma, colocado por encaixe em uma coluna pré-moldada de concreto armado, formato cilíndrico, com 7,5 m, fixada a uma fundação de concreto armado no solo, com 1,20 m x 1,20 m x 1,50 m de profundidade (foto 7.2).
