***ESTUDO GEOTÉCNICO APLICADO AO
PLANEJAMENTO URBANO DA
CIDADE DE LARANJAL DO JARI***

**NOVEMBRO
1998**

**PROGRAMA DE INTEGRAÇÃO MINERAL
EM MUNICÍPIOS DA AMAZÔNIA – PRIMAZ**

**COMPANHIA DE PESQUISA DE RECURSOS MINERAIS
SERVIÇO GEOLÓGICO DO BRASIL**

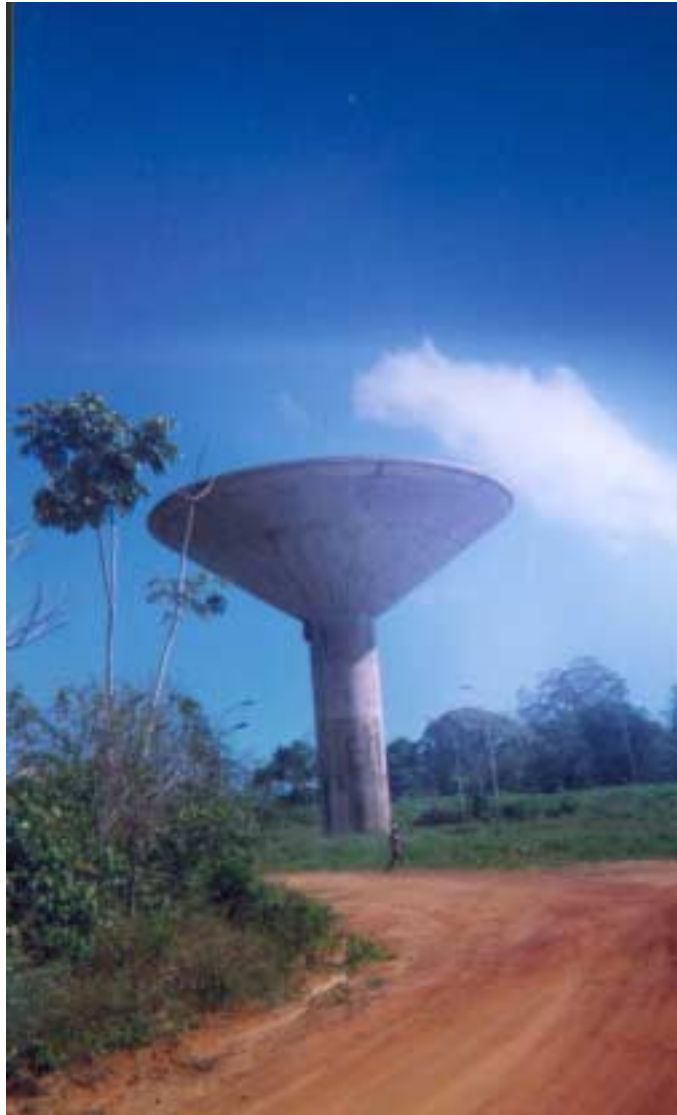
FOTO 24: Caixa dá água da cidade de Laranjal do Jari.

- Área de platô terciário formando com perfil topográfico na margem do rio Jari, neste local foi feito um perfil topográfico mostrado no ANEXO I.
- Nesse setor aflora um maciço rochosos constituído, do nível do rio para o topo, de argila de alta consistência, sobreposta a essa argila observa-se um pacote de arenito ferruginoso de alta compactidade, com espessura variando de dois a cinco metros (Foto 23), e daí até o topo é observado um pacote de arenito conglomerático que além de sua alta compactidade serve como material de empréstimo para as obras que aí venham a ser executadas. Para corroborar o exposto acima, a CAESA construiu uma caixa d'água com 18 m de altura (Foto 24) e capacidade de 500.000 l, com ancoragem a 5 m de profundidade.
