MONITORIZAÇÃO DAS ÁGUAS SUBTERRÂNEAS NA BACIA CARBONÍFERA DE SANTA CATARINA.

Resumo

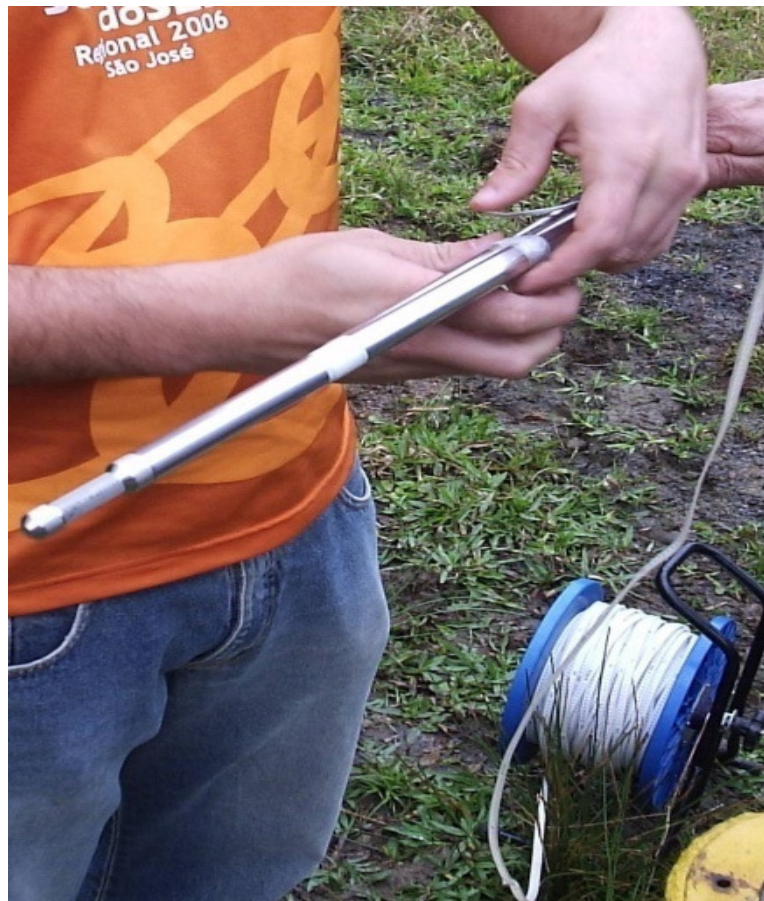
Figura 4 – Detalhe da bomba do equipamento de baixa vazão.

A bomba de baixa vazão possui dois engates para mangueiras, um para entrada de gás e outra para a saída da água. No momento da colocação da bomba no poço, uma válvula localizada em sua base permite a entrada da água. O nitrogênio é utilizado apenas como propulsor da bomba, a qual elevará mecanicamente a água até a superfície.

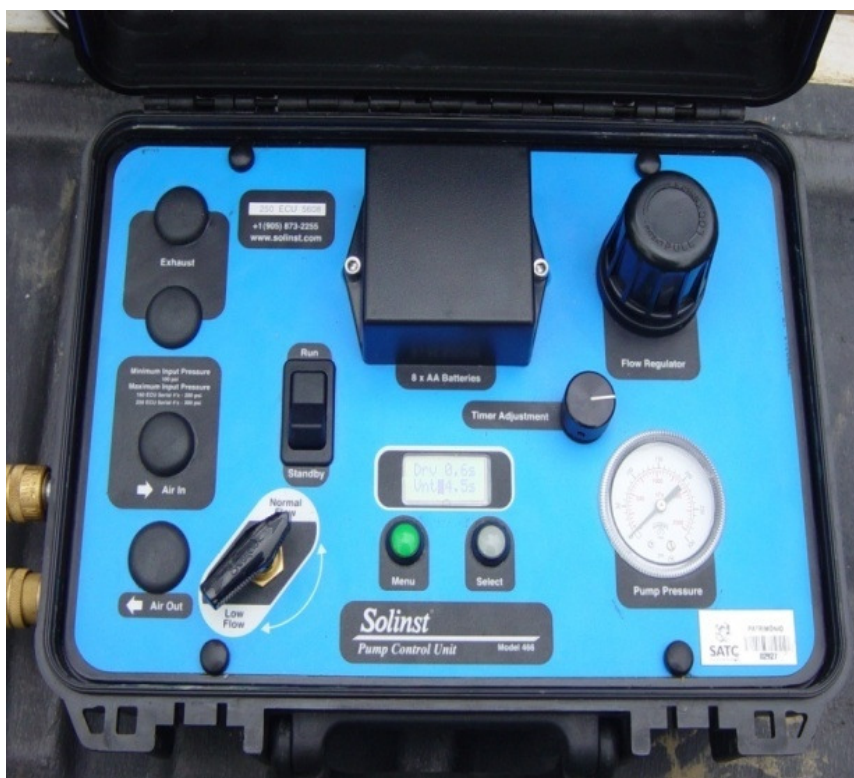
Figura 5 – Detalhe do controlador eletrônico de fluxo.

O equipamento possui um controle eletrônico de fluxo que é utilizado no processo para ajustar o ciclo de pressurização e despressurização. Esse ciclo se repete durante a estabilização dos parâmetros e amostragem, sendo característico para cada poço, e a pressão é ajustada de acordo com a altura da coluna da água, e o tempo de despressurização ajustado para a recarga da bomba.

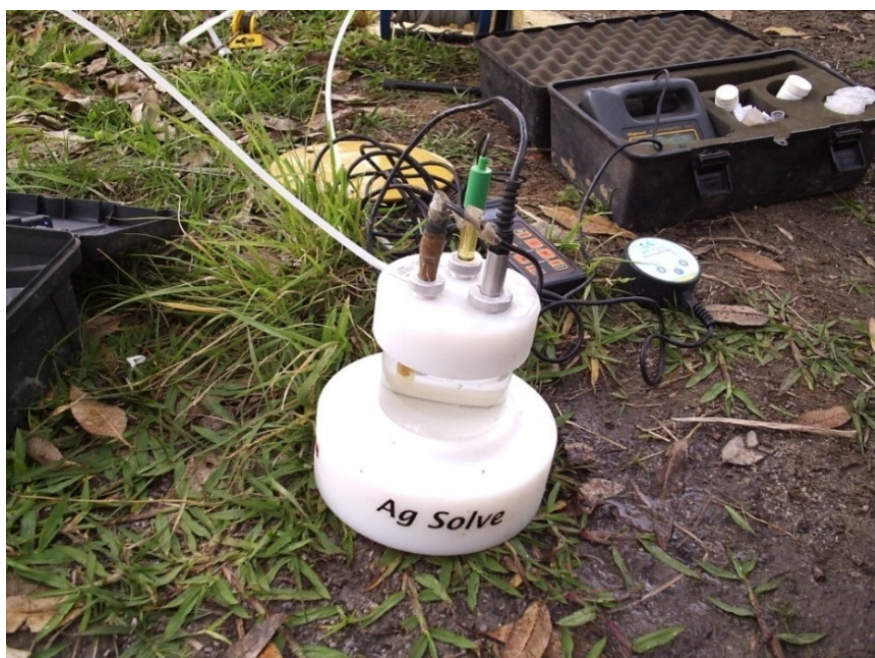
Figura 6 – Detalhe da célula de fluxo.

Durante o processo de estabilização dos parâmetros, a água é conduzida a uma célula de fluxo onde permanece em contato direto com os sensores de oxigênio dissolvido, condutividade elétrica, pH e temperatura.

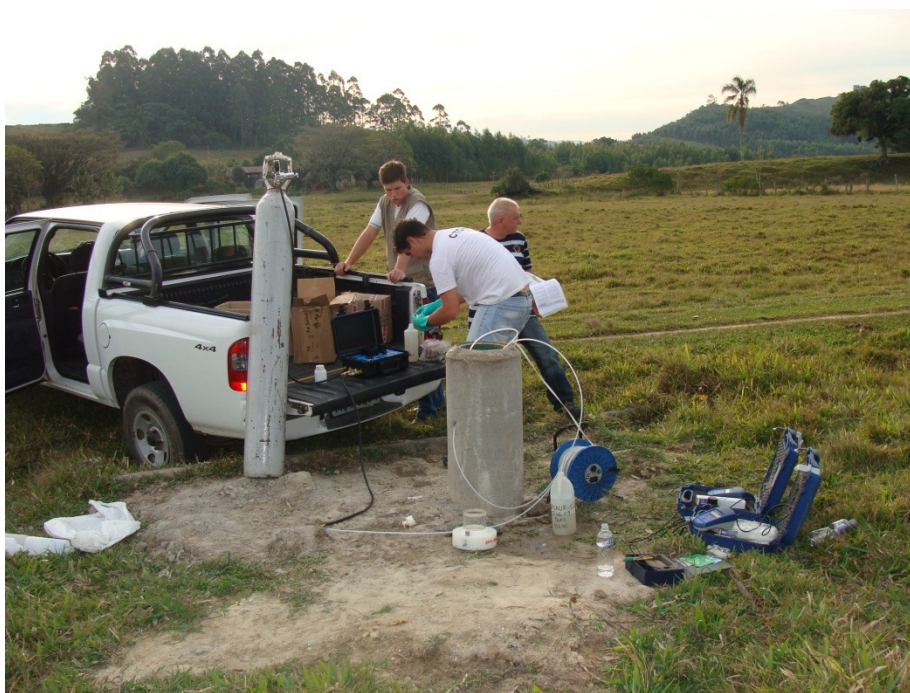
Figura 7. Detalhe de uma amostragem realizada no poço de monitorização PMAPUR01, na bacia do rio Urussanga.

A Figura 7 ilustra uma amostragem realizada no poço de monitorização PMAPUR01. Observa-se que antes da realização da amostragem, é medido o nível estático do poço.
